Asbestinventarisatietest

Hertogstraat 153/0702, 3001 Leuven

Asbestveilig (maar niet asbestvrij)

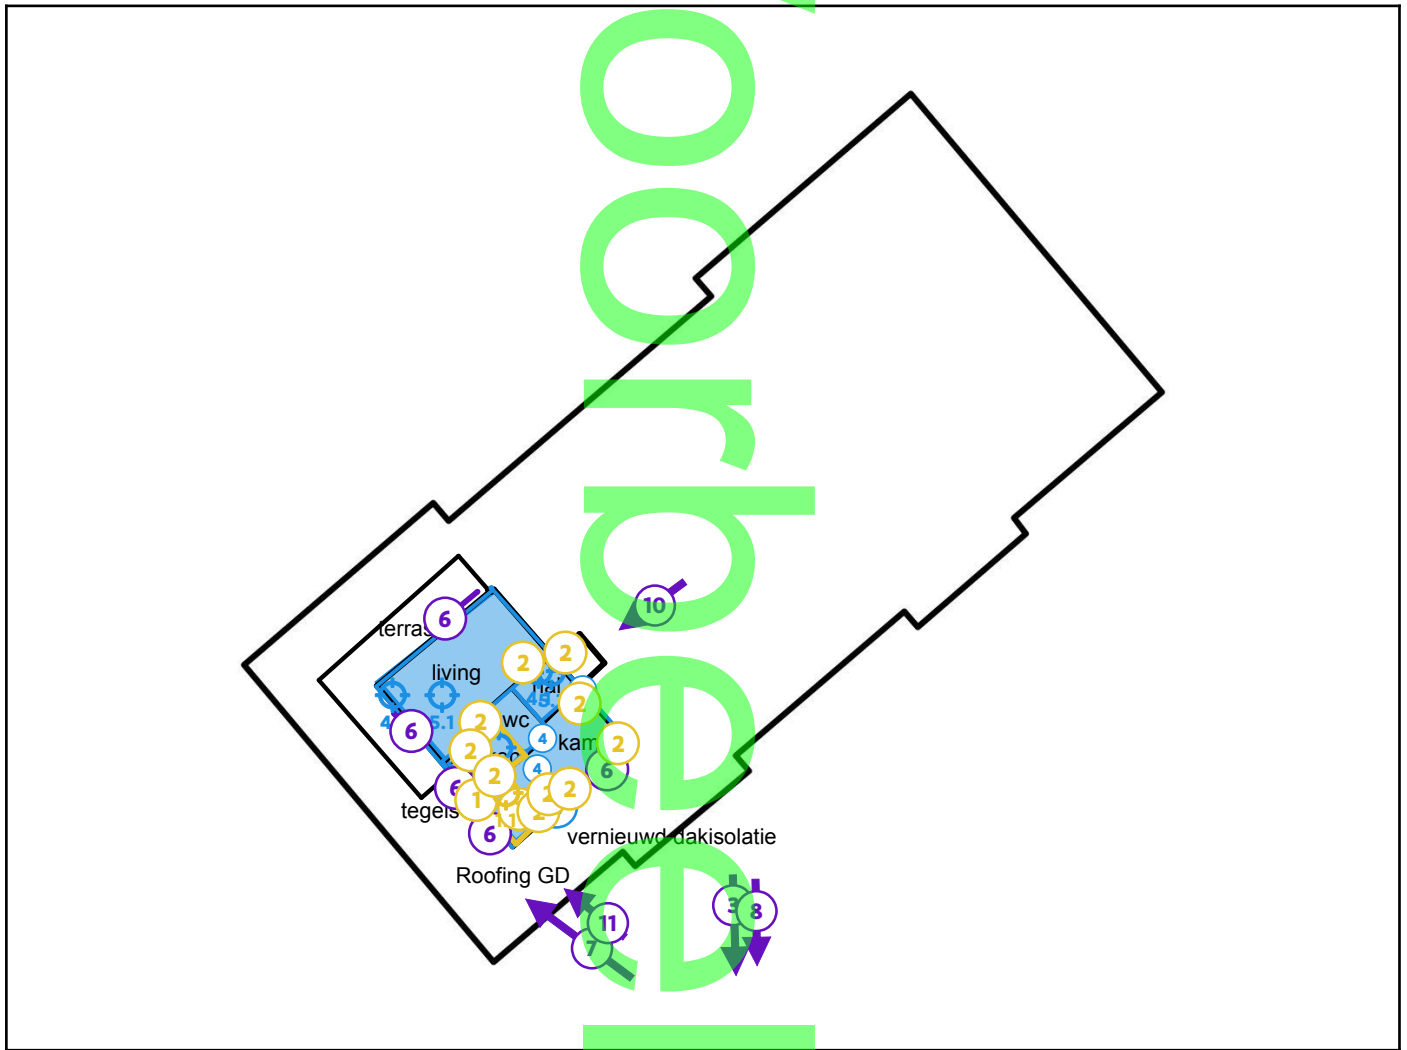
Plan 1.1: Hoofgebouw V7

Beschrijving	Type	Actie
1. Tegellijm	Asbestmateriaal	Zorgvuldig beheren
1.1 Code: Tegellijm	Puntmonster	-
2. Bakelieten schakelmateriaal	Asbestmateriaal	Zorgvuldig beheren
3. Leidingisolatie schachten Gemene Delen	Beperking	-
4. Pleister muur	Geen asbest	-
4.1 Code: Pleister muur	Mengmonster	-
5. Pleister plafond	Geen asbest	-

5.1 Code: Pleister plafond	Mengmonster	-
6. Aluramen vernieuwd 2004 siliconen rubbers	Overige ruimte of materiaal	-
7. Roofing plat dak Gemene Delen	Overige ruimte of materiaal	-
8. Chauffage Gemene Delen	Overige ruimte of materiaal	-
10. Lift Gemene Delen	Overige ruimte of materiaal	-
11. Onderdak bij plat dak Gemene Delen	Overige ruimte of materiaal	-
