Asbestinventarisatetest

Groefstraat 9/0202, 3000 Leuven

Attestnummer : 20260603-000029.000

Uitgegeven op : 03.06.2026

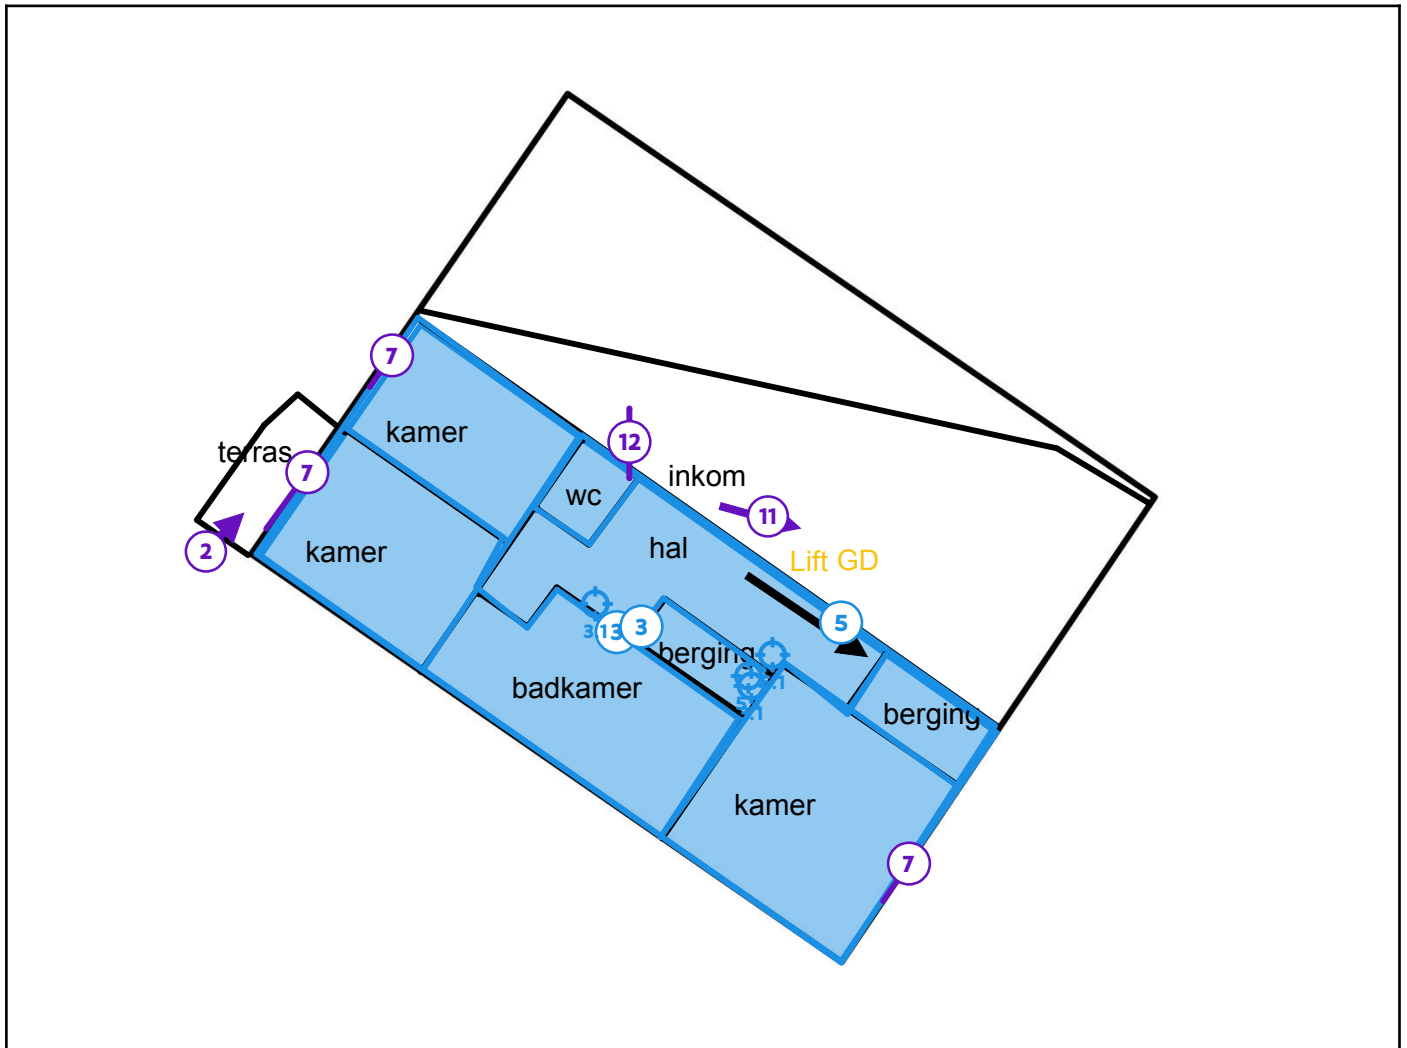
Plan 1.1: Hoofdgebouw V2

Beschrijving	Type	Actie
2. Terras waterkering GD	Advies	-
3. Pleister muur	Geen asbest	-
3.1 Code: Pleister muur	Mengmonster	-
5. Pleister plafond	Geen asbest	-
5.1 Code: Pleister plafond	Mengmonster	-
7. Aluramen dubbel siliconen en rubbers	Overige ruimte of materiaal	-
11. Lift Gemene Delen	Overige ruimte of materiaal	-

12. Schouwkanalen Gemene Delen	Overige ruimte of materiaal	-
--------------------------------	-----------------------------	---

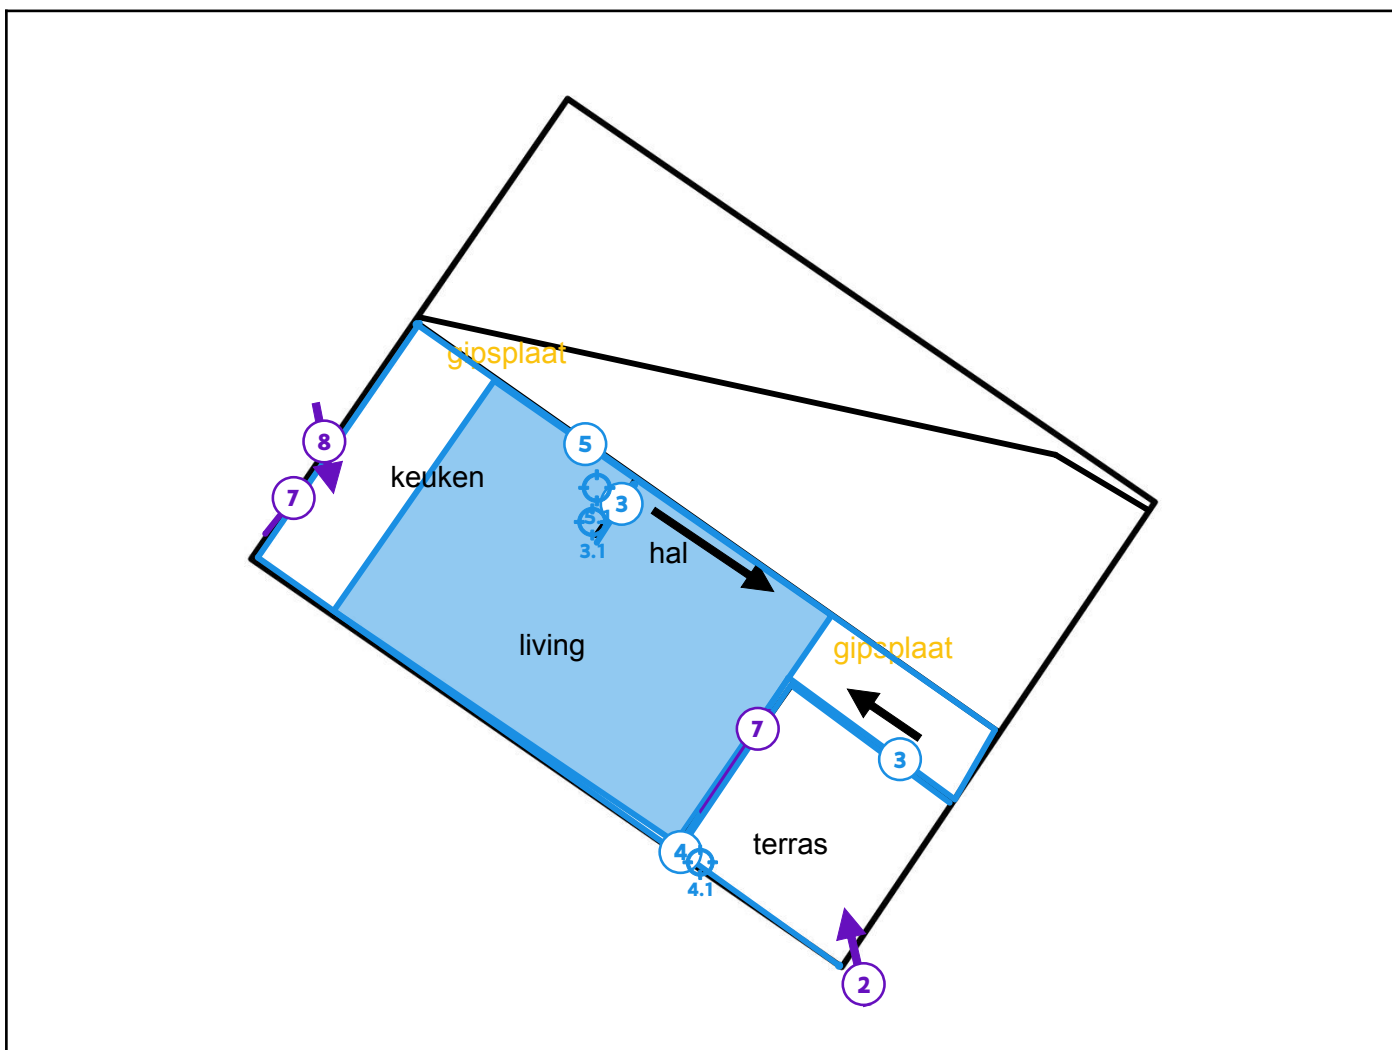
Plan 1.2: Hoofgebouw V3

Beschrijving	Type	Actie
2. Terras waterkering GD	Advies	-
3. Pleister muur	Geen asbest	-
3.1 Code: Pleister muur	Mengmonster	-
4. Leien terras en dak	Geen asbest	-
4.1 Code: Leien zijgevel dakterras	Mengmonster	-
5. Pleister plafond	Geen asbest	-
5.1 Code: Pleister plafond	Mengmonster	-

7. Aluramen dubbel siliconen en rubbers	Overige ruimte of materiaal	-
8. Dakkapel zink	Overige ruimte of materiaal	-

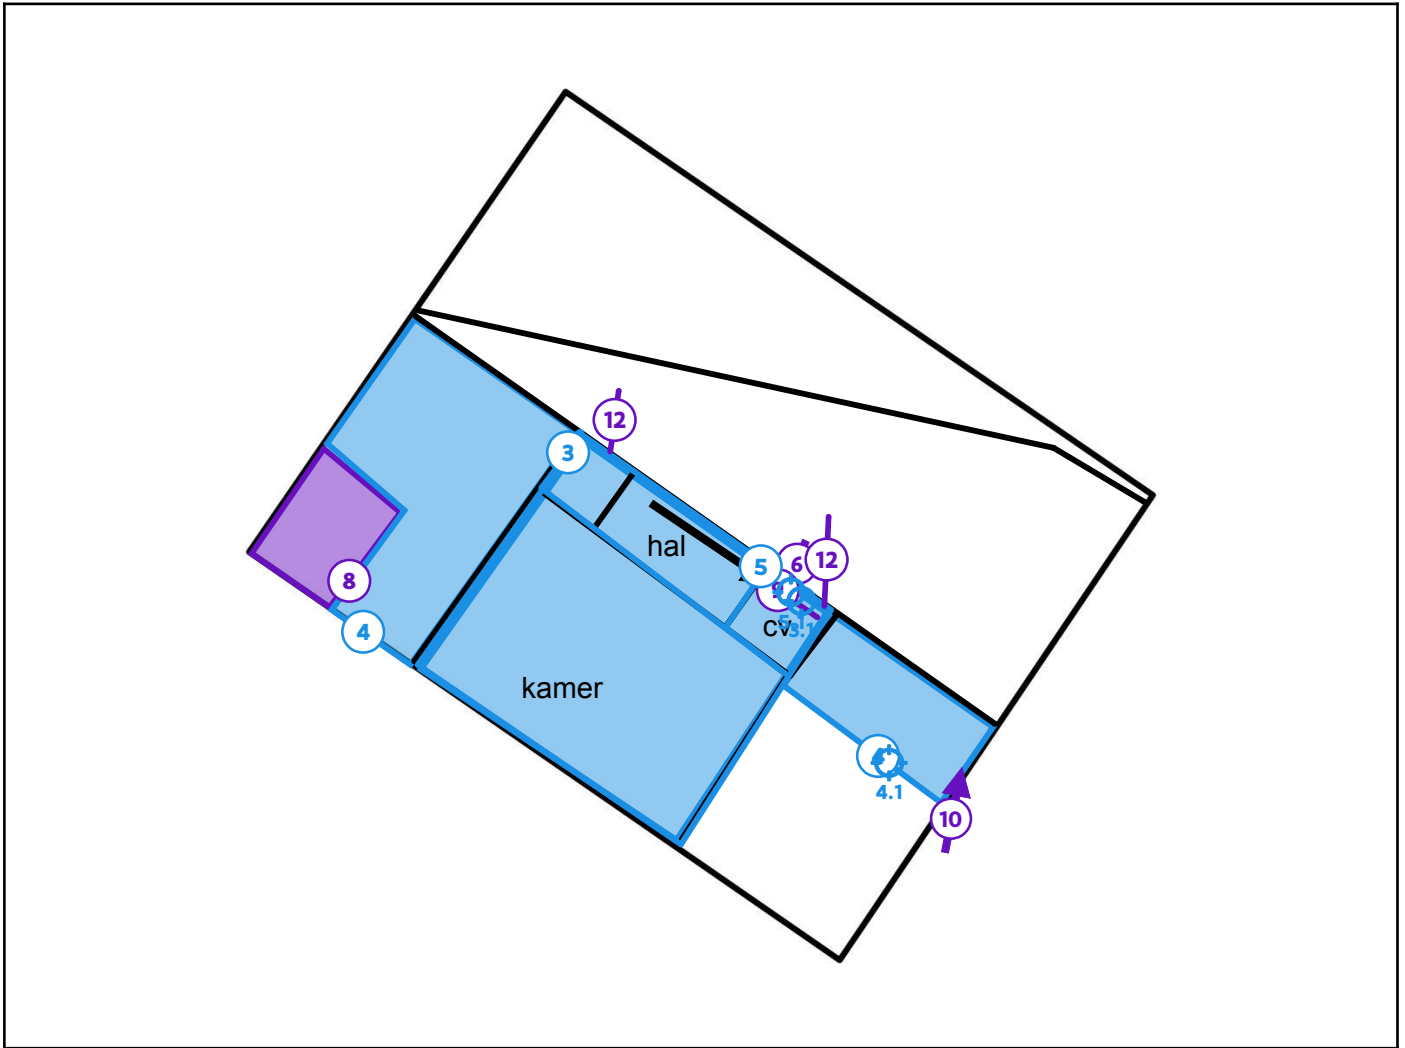
Plan 1.3: Hoofdgebouw V4

Beschrijving	Type	Actie
3. Pleister muur	Geen asbest	-
3.1 Code: Pleister muur	Mengmonster	-
4. Leien terras en dak	Geen asbest	-
4.1 Code: Leien zijgevel dakterras	Mengmonster	-
5. Pleister plafond	Geen asbest	-
5.1 Code: Pleister plafond	Mengmonster	-
6. Chauffageketel	Overige ruimte of materiaal	-

8. Dakkapel zink	Overige ruimte of materiaal	-
9. Leidingisolatie	Overige ruimte of materiaal	-
10. Onderdak Gemene Delen	Overige ruimte of materiaal	-
12. Schouwkanalen Gemene Delen	Overige ruimte of materiaal	-

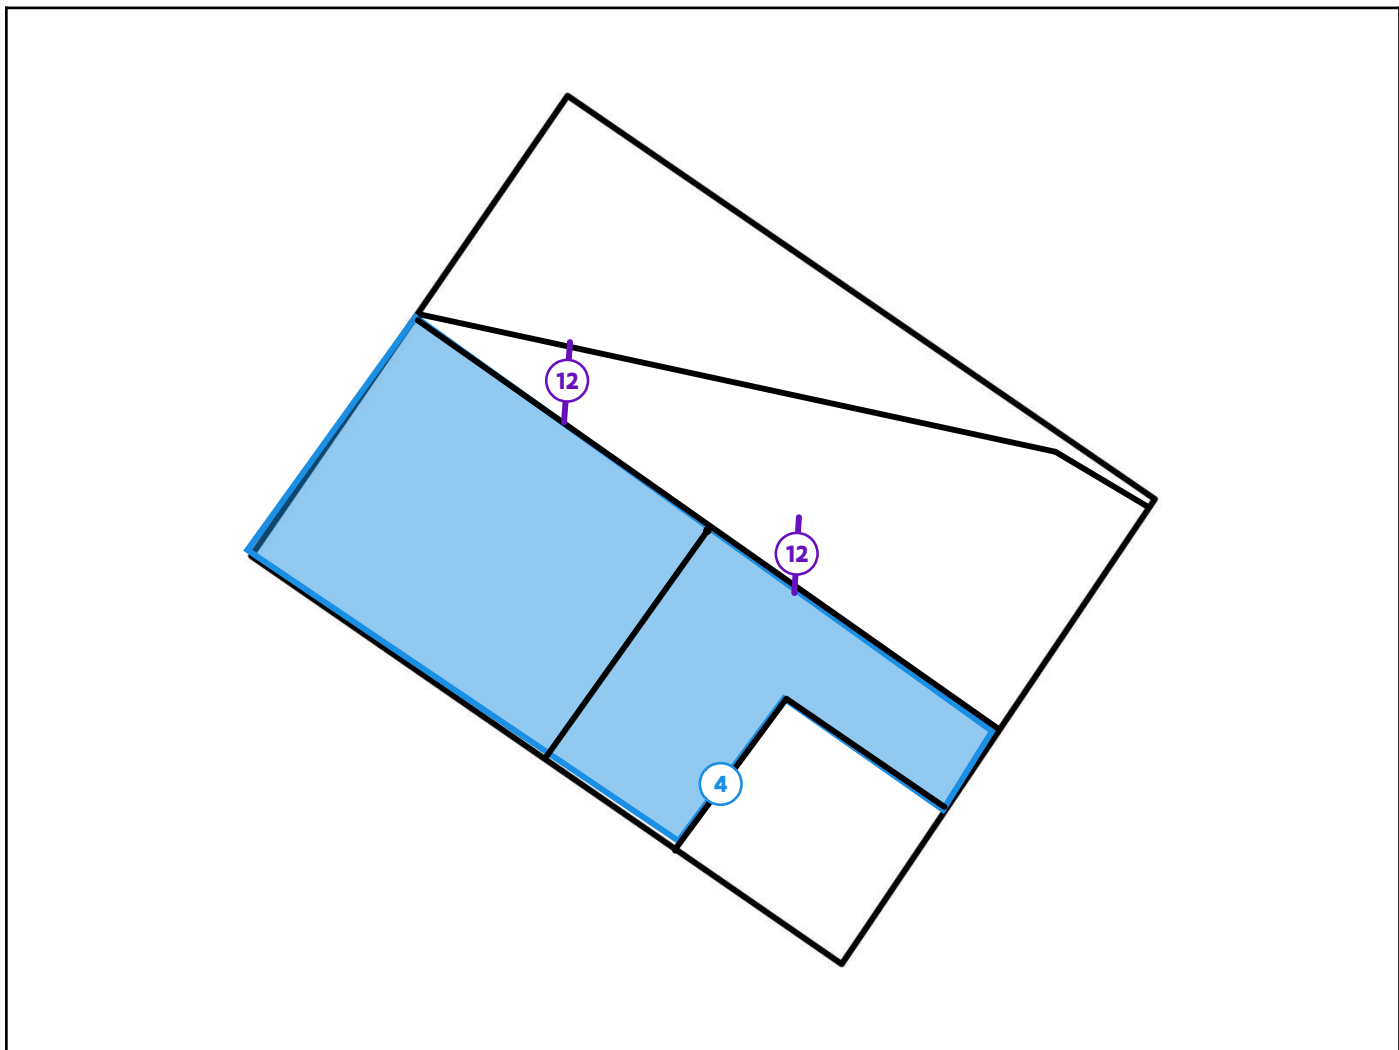
Plan 1.4: Hoofdgebouw dak

Beschrijving	Type	Actie
4. Leien terras en dak	Geen asbest	-
12. Schouwkanalen Gemene Delen	Overige ruimte of materiaal	-

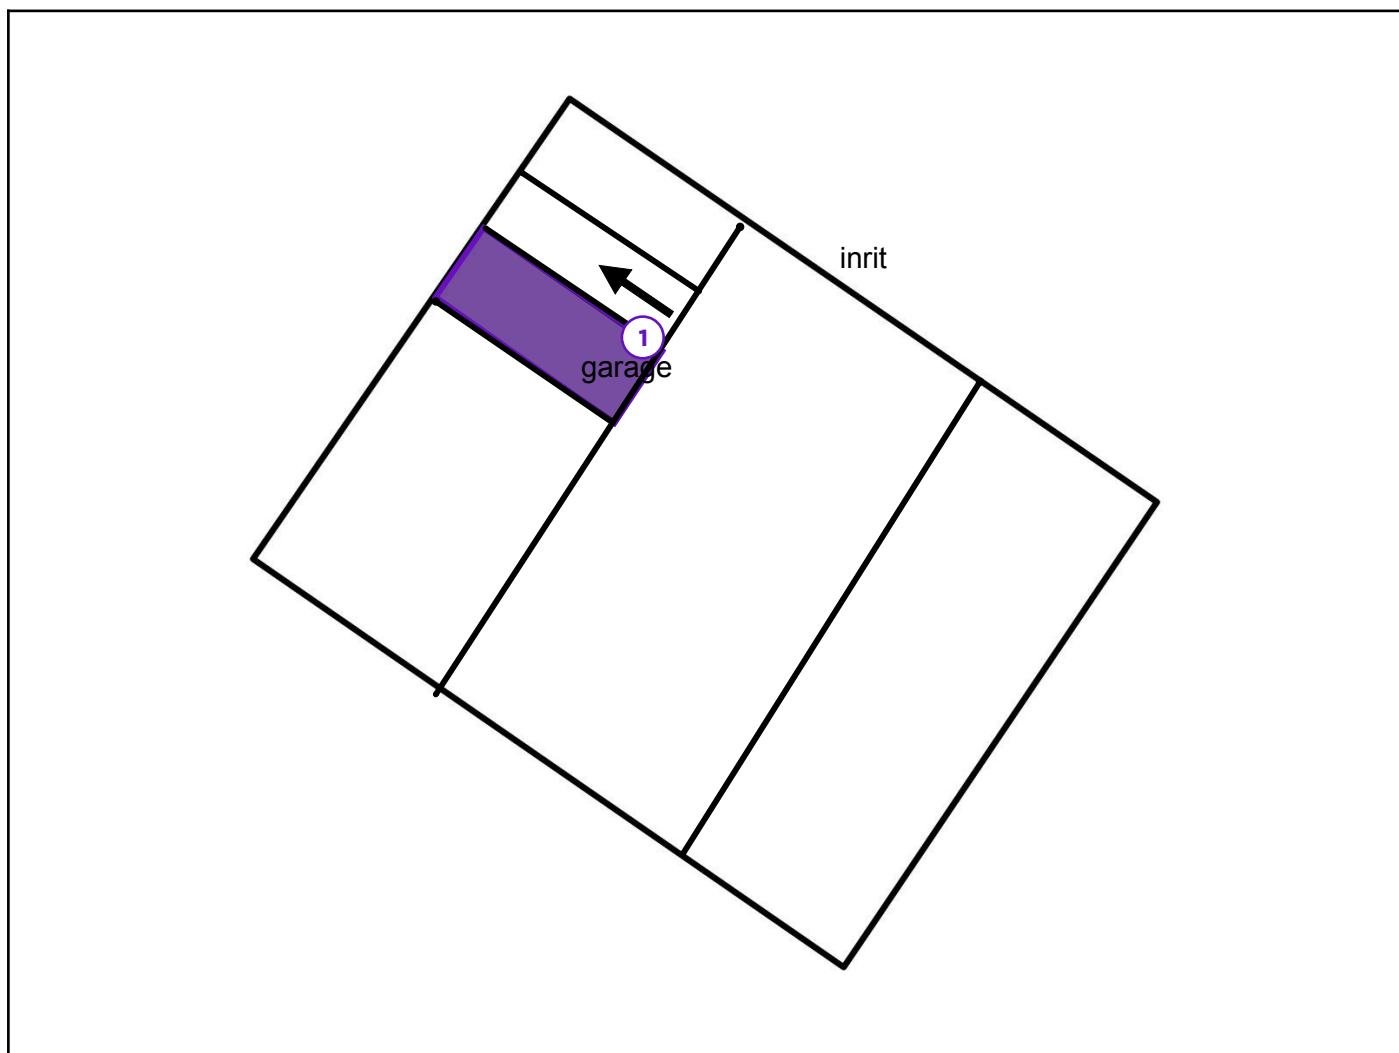
Plan 1.5: Hoofdgebouw garage

Beschrijving	Type	Actie
1. Garage beton en metalen poort	Advies	-
