Asbestinventarisatetest

Stationslaan 27, 1820 Steenokkerzeel

Attestnummer : 20221205-000113.000

Niet-asbestveilig

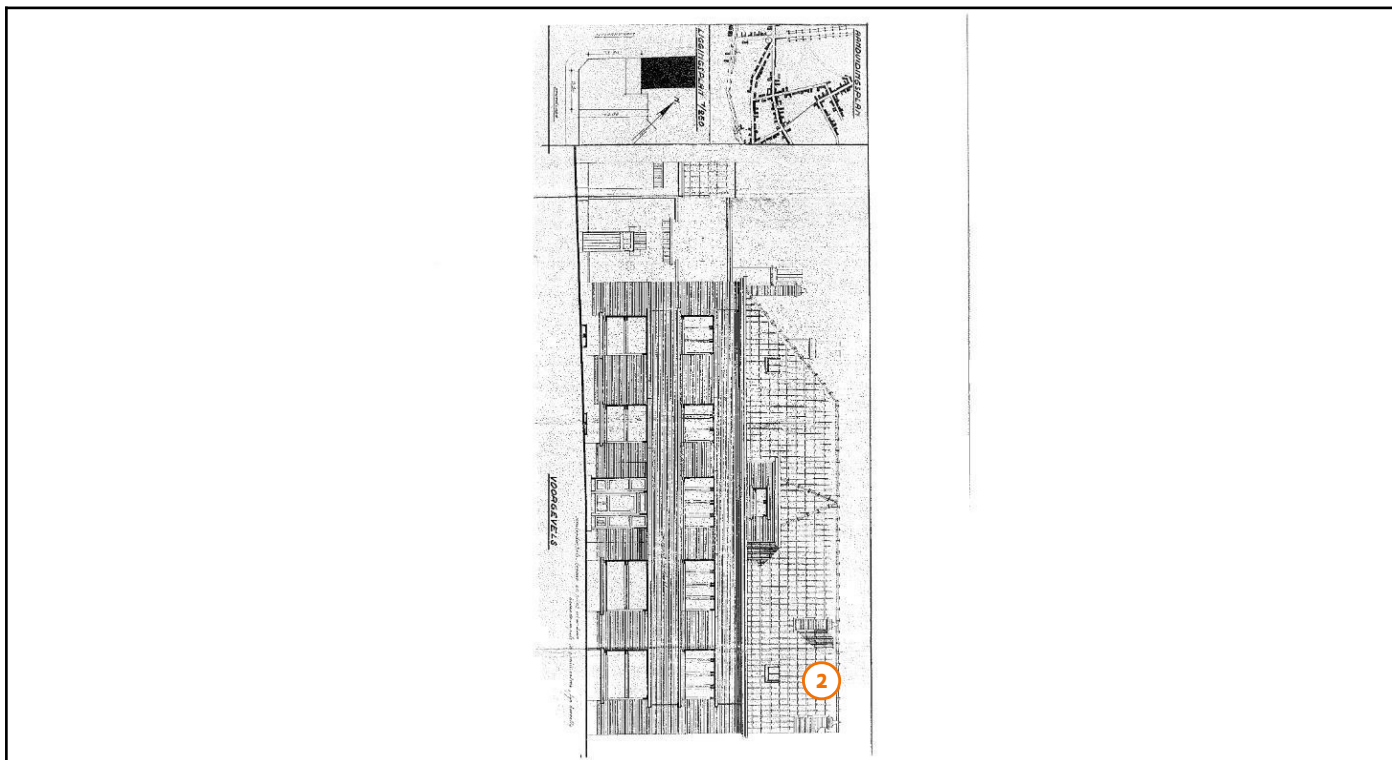
Plan 1.1: plan1

Beschrijving	Type	Actie
2. Schouwbuizen	Asbestmateriaal	Verwijderen

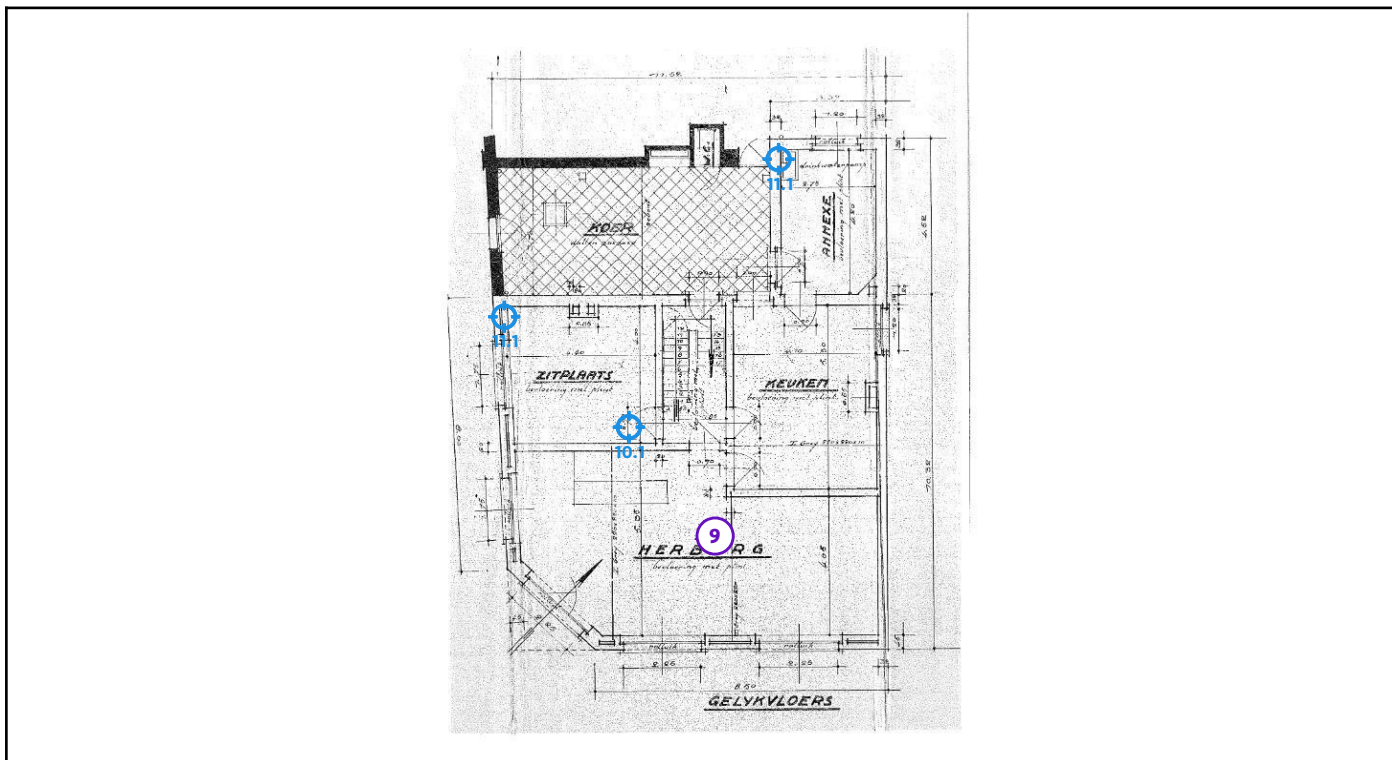
Plan 1.5: Plan5

Beschrijving	Type	Actie
9. Alles brander	Advies	-
10. Mengstaal pleisterwerk Plafonds	Geen asbest	-
10.1 Code: M11902	Mengmonster	-
11. Meng pleister muur	Geen asbest	-
11.1 Code: M11901	Mengmonster	-

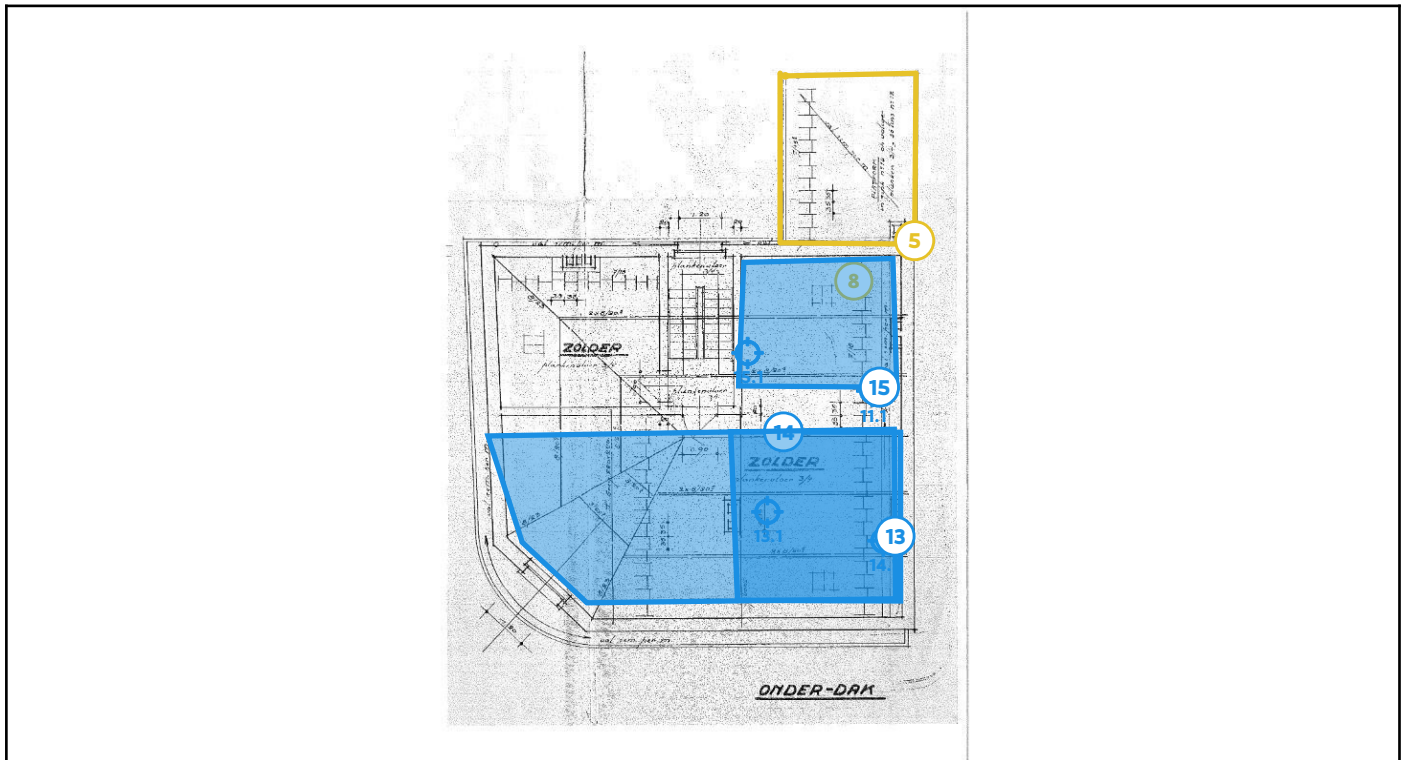
Plan 1.7: plan7

Beschrijving	Type	Actie
5. Roofing dakbedekking	Asbestmateriaal	Zorgvuldig beheren
8. Schouwbus	Asbestmateriaal	Zorgvuldig beheren
11. Meng pleister muur	Geen asbest	-
11.1 Code: M11901	Mengmonster	-
13. Afwerking plafond	Geen asbest	-
13.1 Code: M11907	Puntmonster	-
14. Vinyl vloerkleed	Geen asbest	-
14.1 Code: M11906	Puntmonster	-
15. Vinyl vloerkleed	Geen asbest	-
15.1 Code: M11908	Puntmonster	-

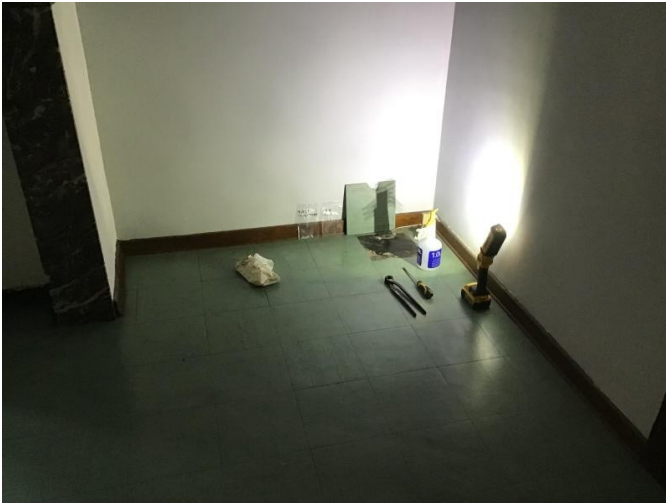
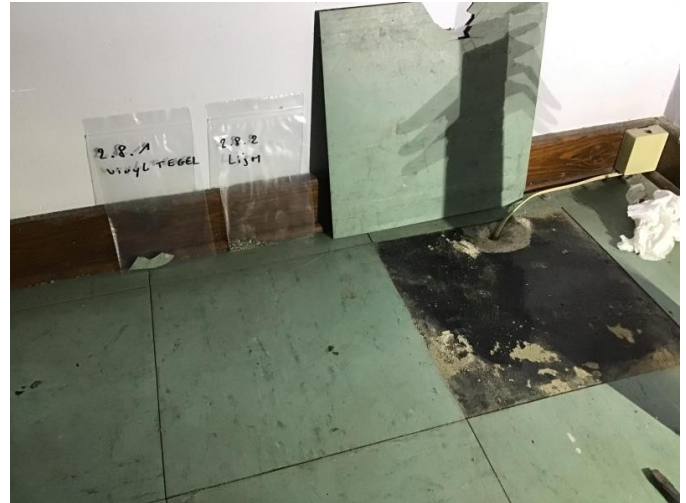
Fiche 12: Zwarte vinyltegellijm

Geen asbest

Beschrijving	Zwarte vinyltegellijm
Omgeving	Binnen
Primaire drager	Vloer
Bindmiddel van materiaal	Lijm

Gebondenheid op basis van bindmiddel	Hecht
Hoeveelheid (oppervlakte - dikte - aantal)	• 38,00 m ² - 2,00 mm - 1 stuk
Totaal volume	0,076 m ³
Identificatiemethode	Vaststelling met monstername
Destructieve handeling voor identificatie	Nee

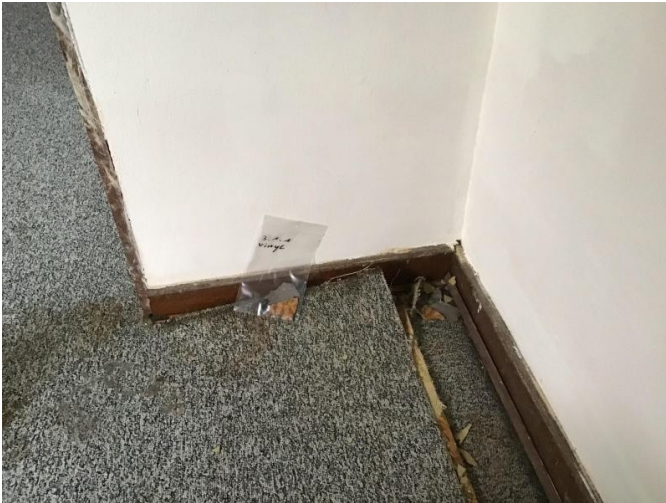
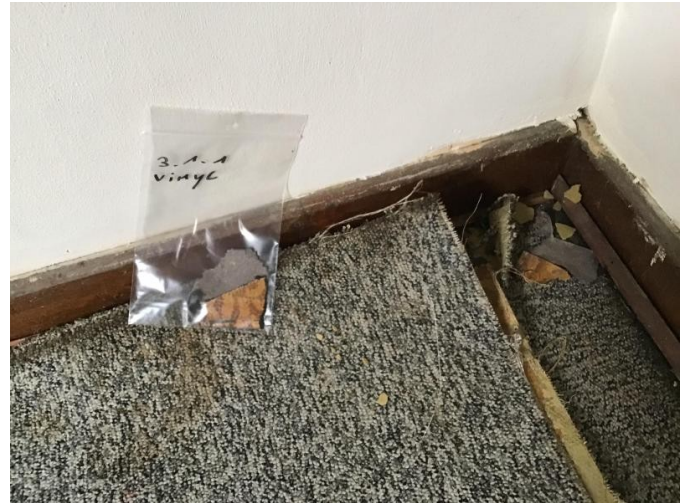
Fiche 14: Vinyl vloerkleed

Geen asbest

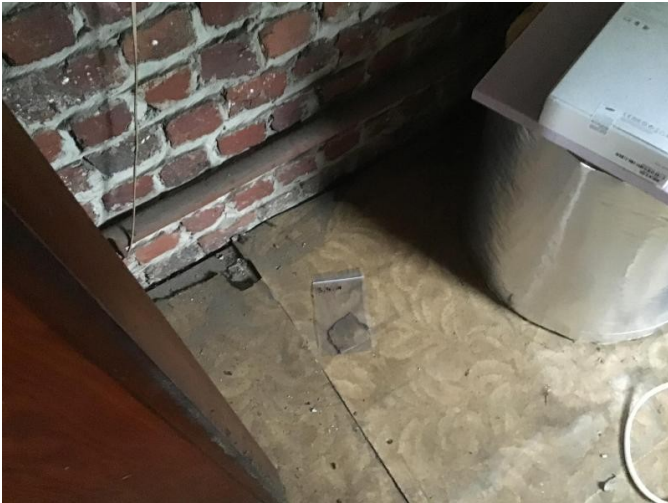
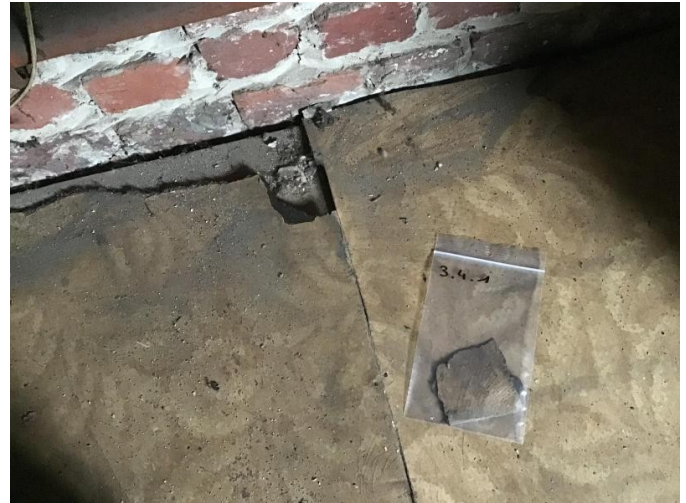
Fiche 15: Vinyl vloerkleed

Geen asbest
