Asbestinventarisatetest

Philipslaan 78, 3000 Leuven

Attestnummer : 20260403-000072.000

Uitgegeven op : 03.04.2026

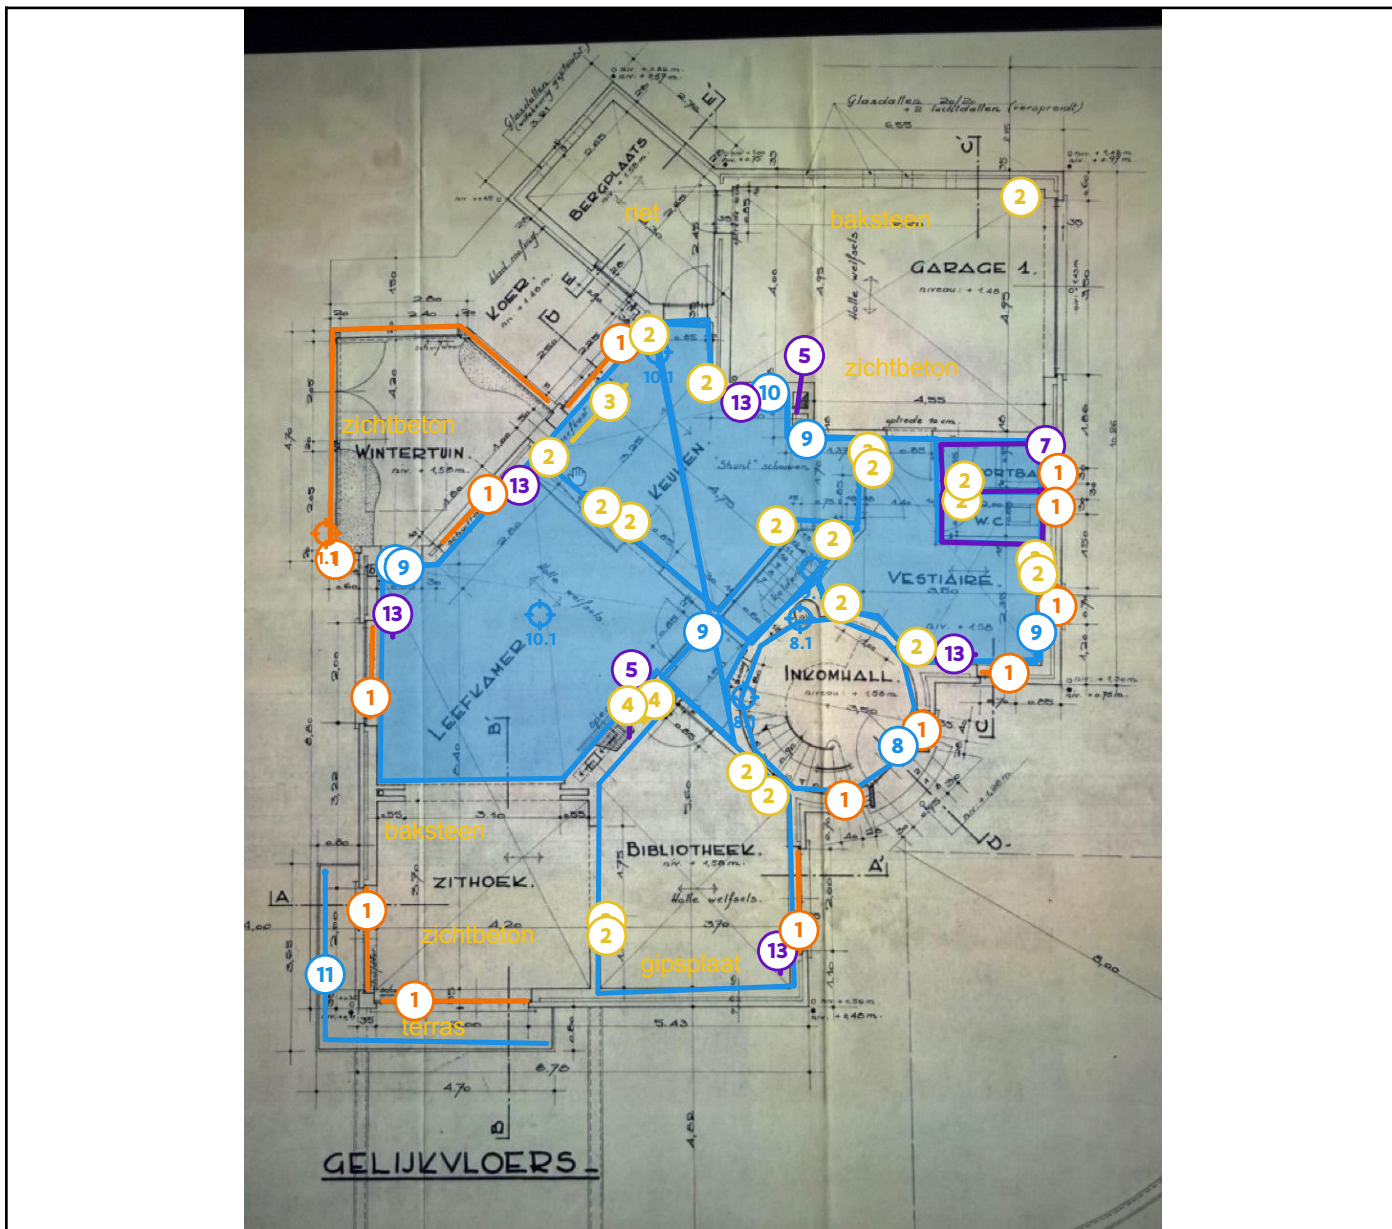
Plan 1.2: Gelijkvloers

Beschrijving	Type	Actie
1. Mastiek houten raam	Asbestmateriaal	Verwijderen
1.1 Code: Mastiek	Mengmonster	-
2. Bakelieten schakelmateriaal	Asbestmateriaal	Zorgvuldig beheren
3. Wasbak coating	Asbestmateriaal	Zorgvuldig beheren

4. Massal-platen open haard	Asbestmateriaal	Zorgvuldig beheren
5. Schouw gemetst	Beperking	-
7. Tegellijm	Advies	-
8. Cementering	Geen asbest	-
8.1 Code: Cementering	Mengmonster	-
9. Pleister muur	Geen asbest	-
9.1 Code: Pleister muur	Mengmonster	-
10. Pleister plafond	Geen asbest	-
10.1 Code: Pleister plafond	Mengmonster	-
11. Roofing dak	Geen asbest	-
13. Elektrische verwarming	Overige ruimte of materiaal	-

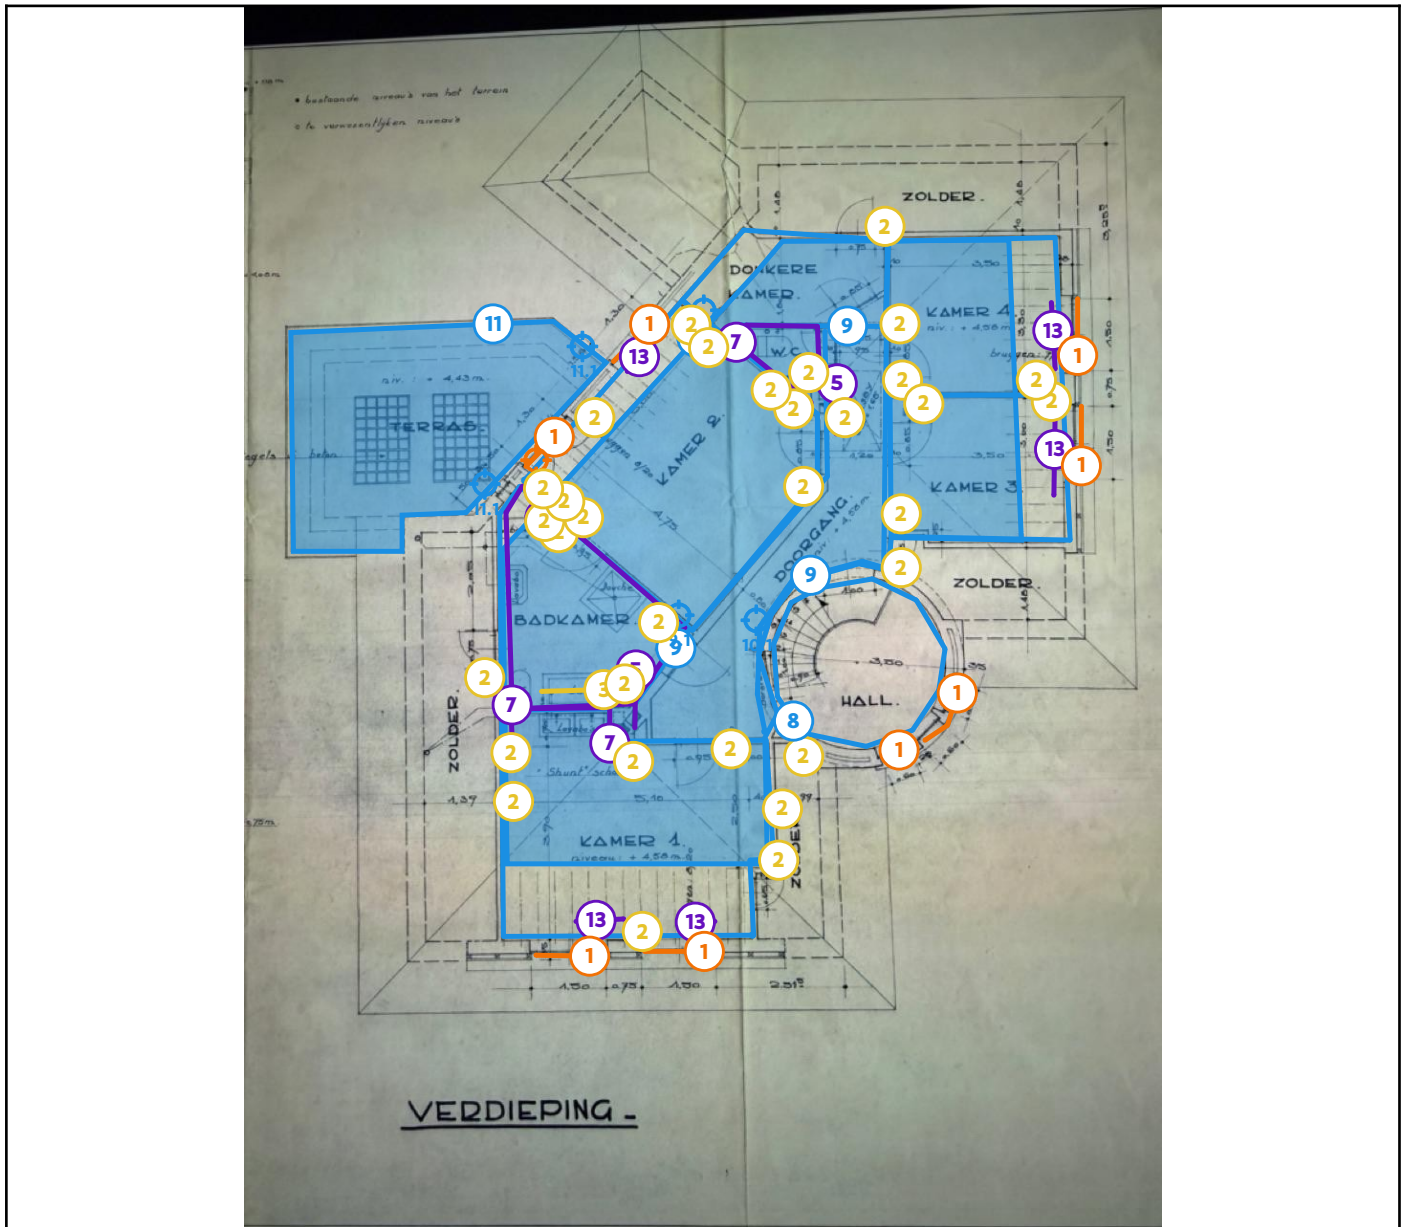
Plan 1.3: Verdiep 1

Beschrijving	Type	Actie
1. Mastiek houten raam	Asbestmateriaal	Verwijderen
1.1 Code: Mastiek	Mengmonster	-
2. Bakelieten schakelmateriaal	Asbestmateriaal	Zorgvuldig beheren
3. Wasbak coating	Asbestmateriaal	Zorgvuldig beheren
5. Schouw gemetst	Beperking	-

7. Tegellijm	Advies	-
8. Cementering	Geen asbest	-
9. Pleister muur	Geen asbest	-
9.1 Code: Pleister muur	Mengmonster	-
10. Pleister plafond	Geen asbest	-
10.1 Code: Pleister plafond	Mengmonster	-
11. Roofing dak	Geen asbest	-
11.1 Code: Roofing	Mengmonster	-
13. Elektrische verwarming	Overige ruimte of materiaal	-

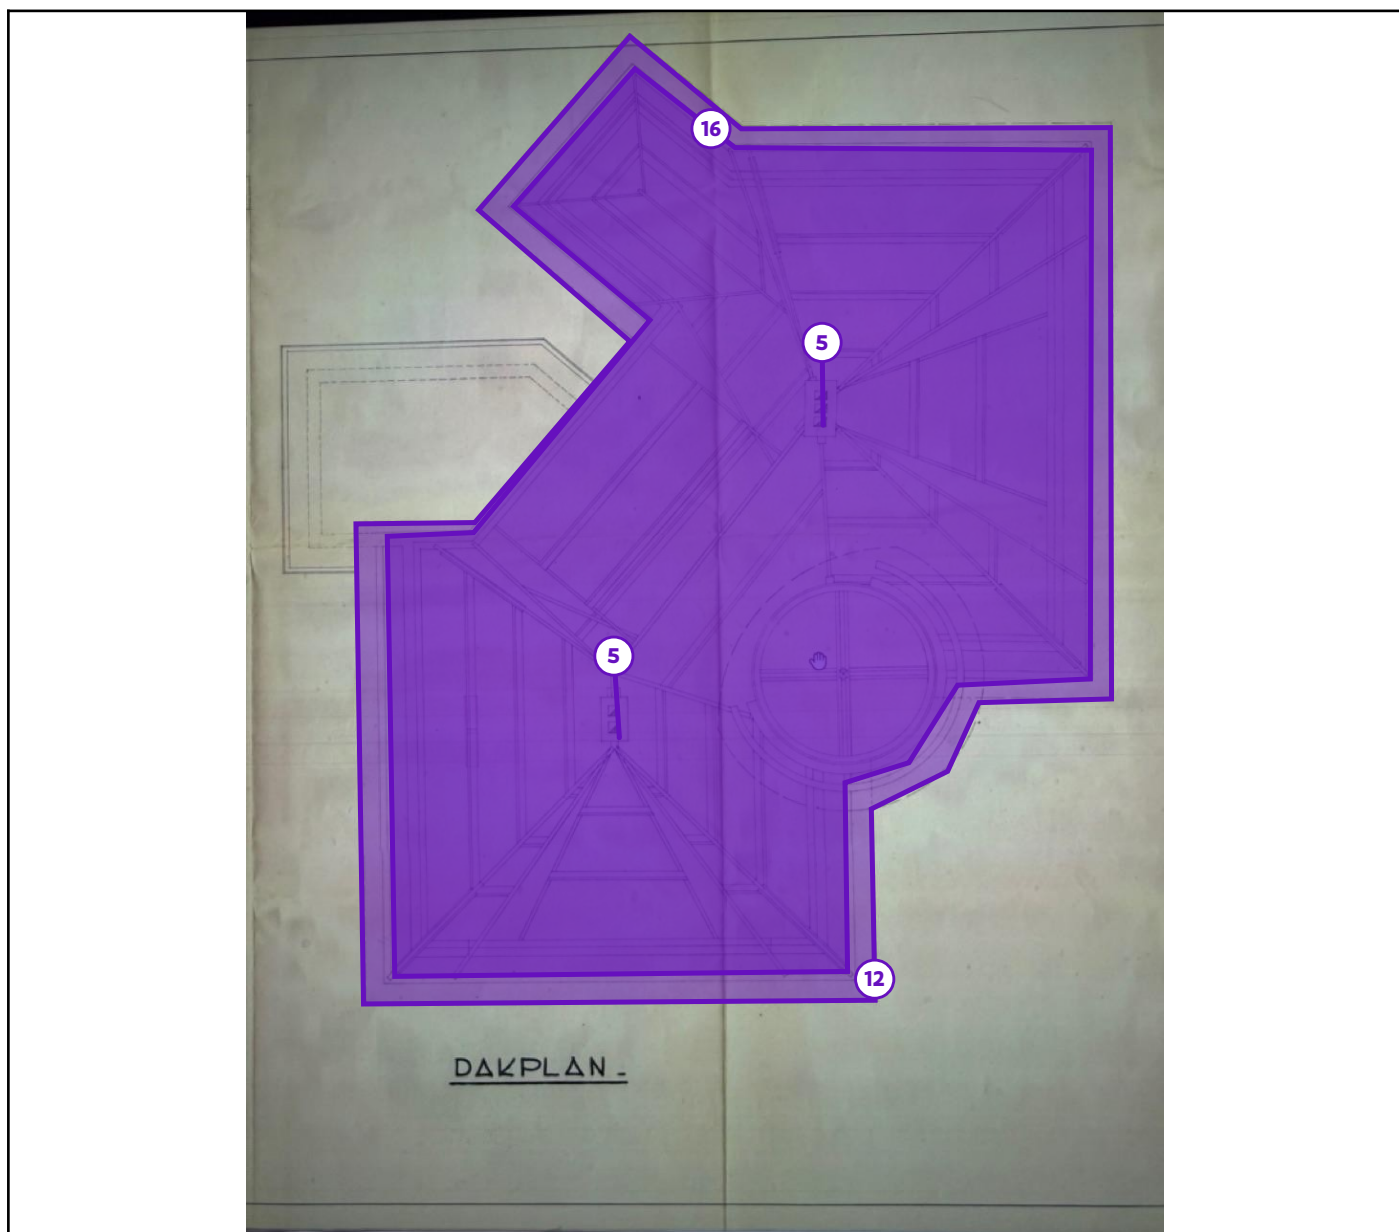
Plan 1.4: Zolder en dak

Beschrijving	Type	Actie
5. Schouw gemetst	Beperking	-
12. Rieten dak	Overige ruimte of materiaal	-
16. Onderdak geen onder riet	Overige ruimte of materiaal	-

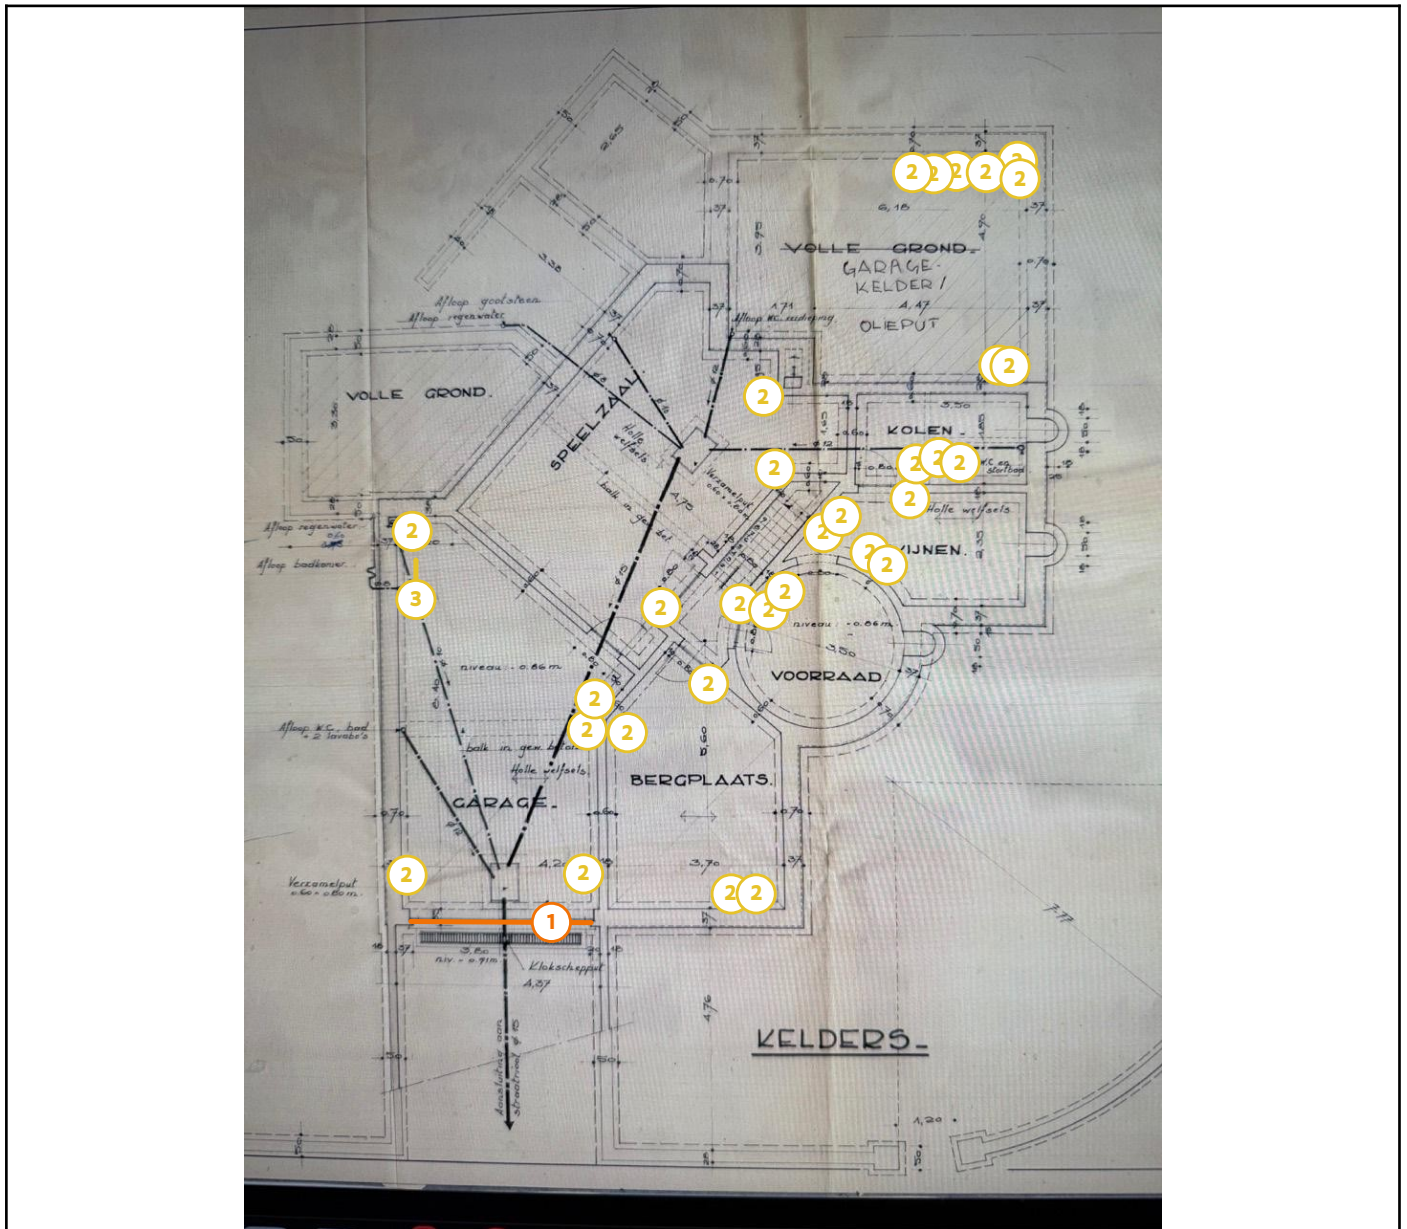
Plan 1.5: Kelder

Beschrijving	Type	Actie
1. Mastiek houten raam	Asbestmateriaal	Verwijderen
2. Bakelieten schakelmateriaal	Asbestmateriaal	Zorgvuldig beheren
3. Wasbak coating	Asbestmateriaal	Zorgvuldig beheren

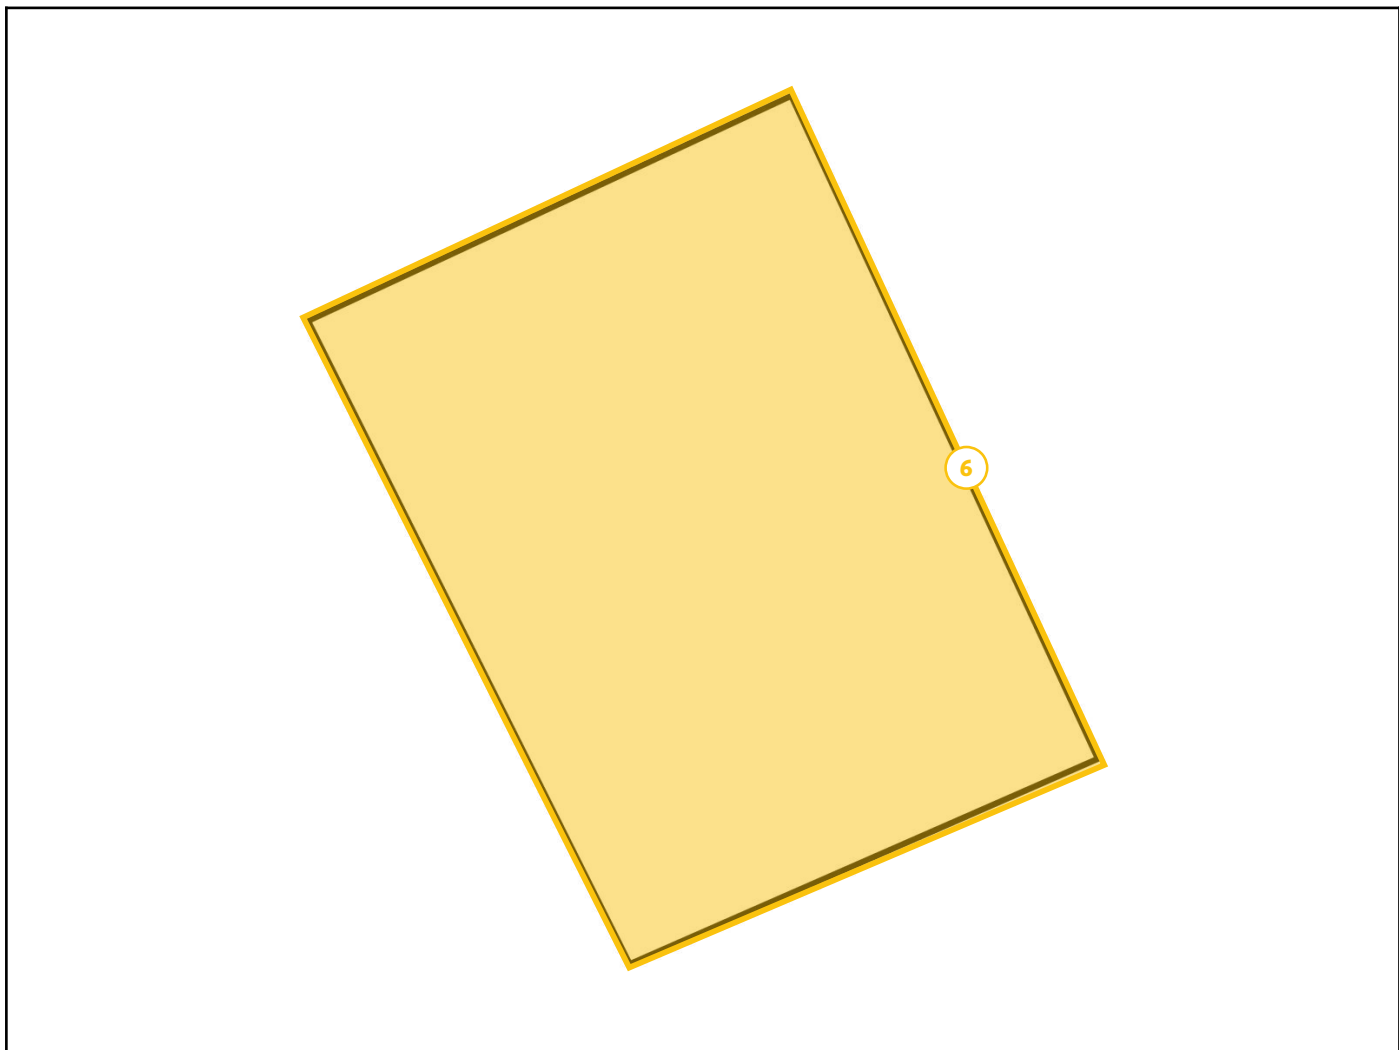
Plan 2.1: Bijgebouw plan

Beschrijving	Type	Actie
6. Orangerie 2002	Uitsluiting	-

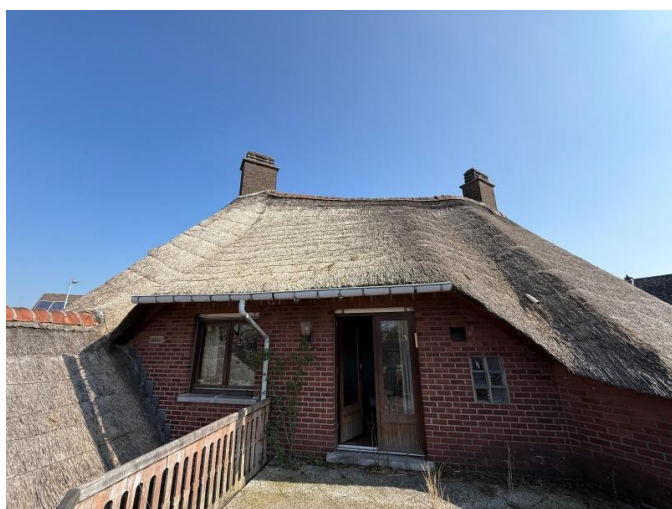
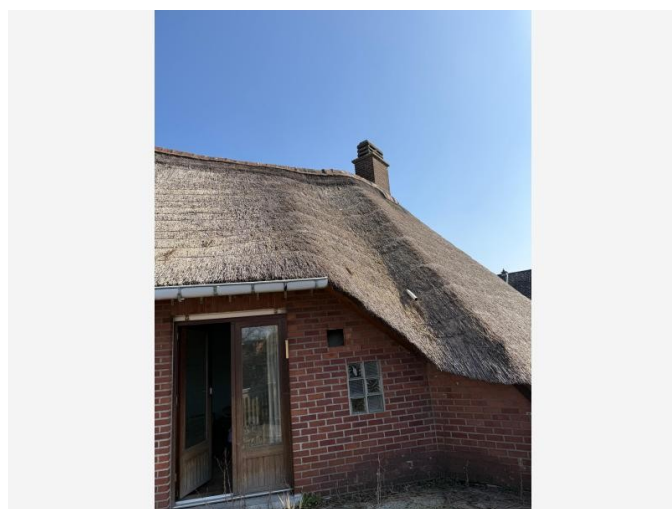
Beschrijving	Notitie	Terug te vinden op plannen
Fiche 12: Rieten dak	rieten dak	Plan 1.4: Zolder en dak
