# Asbestinventarisatetest

Jan-Pieter Minckelersstraat 121, 3000 Leuven

Attestnummer : 20260621-000003.000

Uitgegeven op : 21.06.2026

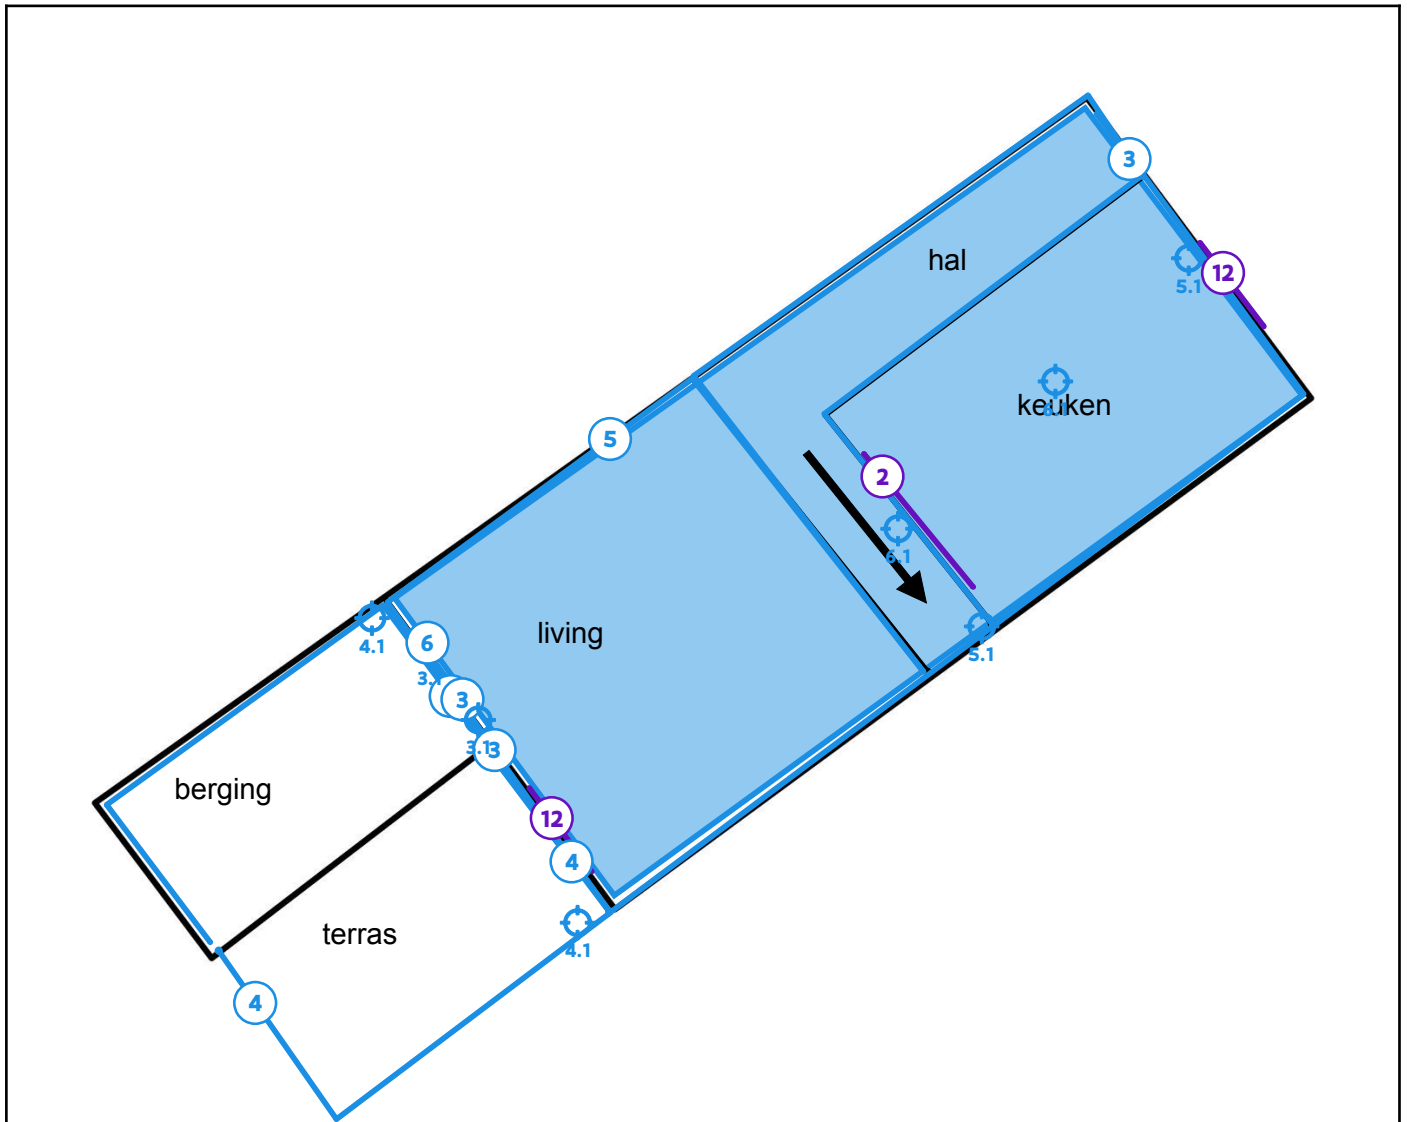
# Plan 1.1: Hoofdgebouw GV

Beschrijving	Type	Actie
2. Tegellijm	Advies	-
3. Mastiek raam	Geen asbest	-
3.1 Code: Mastiek raam	Mengmonster	-
4. Cementering	Geen asbest	-
4.1 Code: Cementering	Mengmonster	-
5. Pleister muur	Geen asbest	-

5.1 Code: Pleister muur	Mengmonster	-
6. Pleister plafond	Geen asbest	-
6.1 Code: Pleister plafond	Mengmonster	-
12. Houten ramen dubbel siliconen	Overige ruimte of materiaal	-

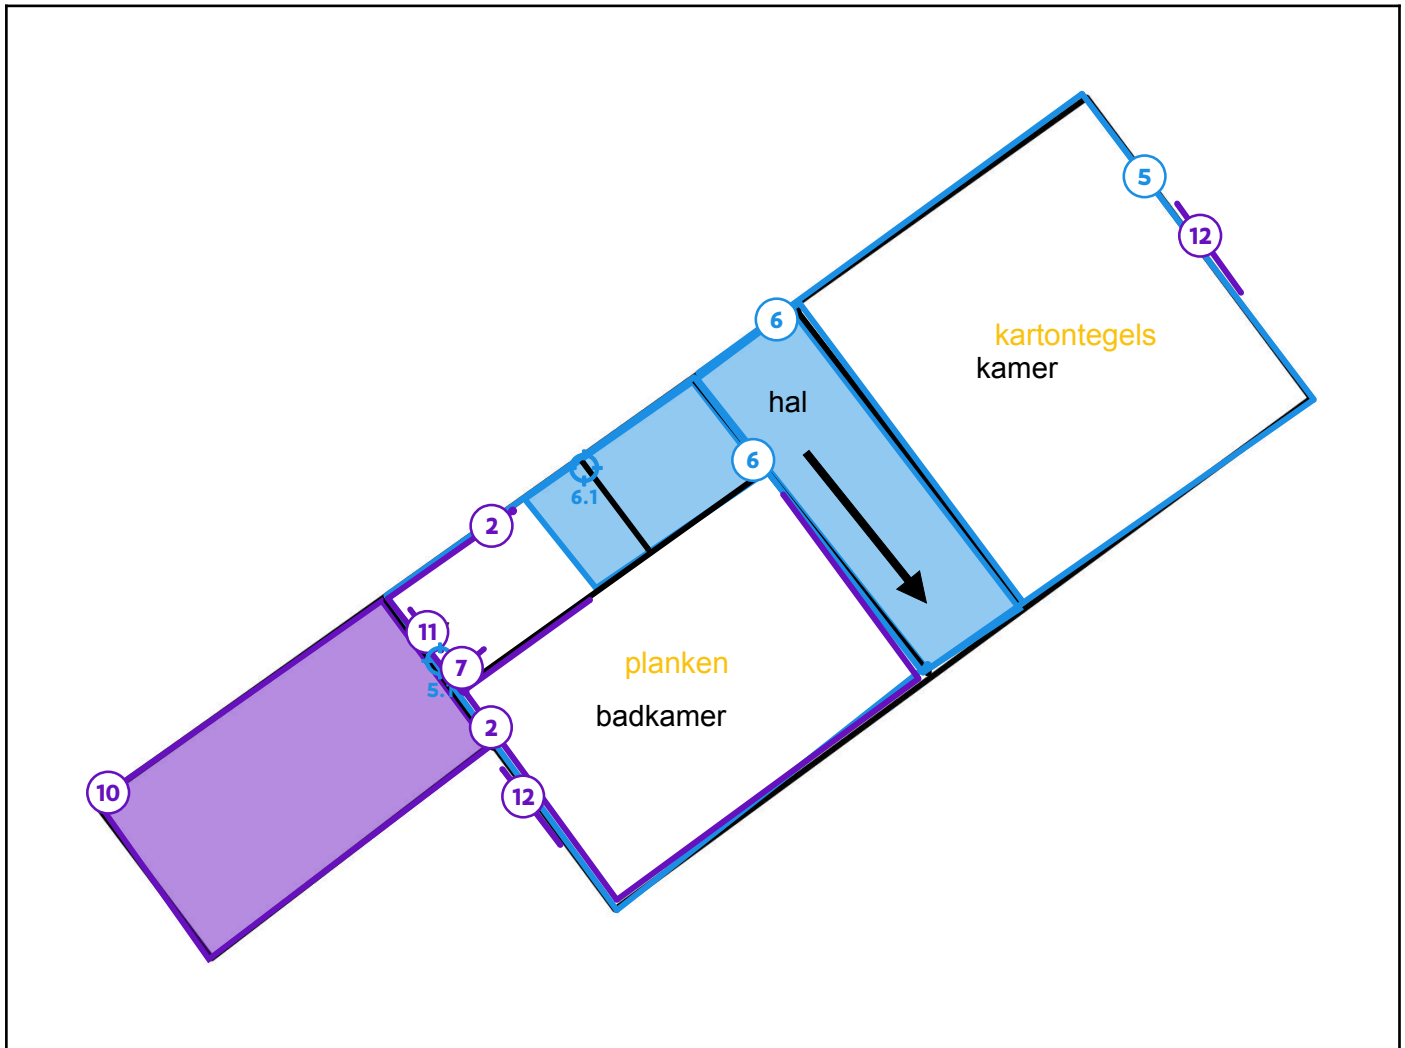
## Plan 1.2: Hoofdgebouw V1

Beschrijving	Type	Actie
2. Tegellijm	Advies	-
5. Pleister muur	Geen asbest	-
5.1 Code: Pleister muur	Mengmonster	-
6. Pleister plafond	Geen asbest	-
6.1 Code: Pleister plafond	Mengmonster	-
7. Leidingisolatie	Overige ruimte of materiaal	-
10. Polycarbonaatdak	Overige ruimte of materiaal	-

11. Chauffageketel 2020	Overige ruimte of materiaal	-
12. Houten ramen dubbel siliconen	Overige ruimte of materiaal	-

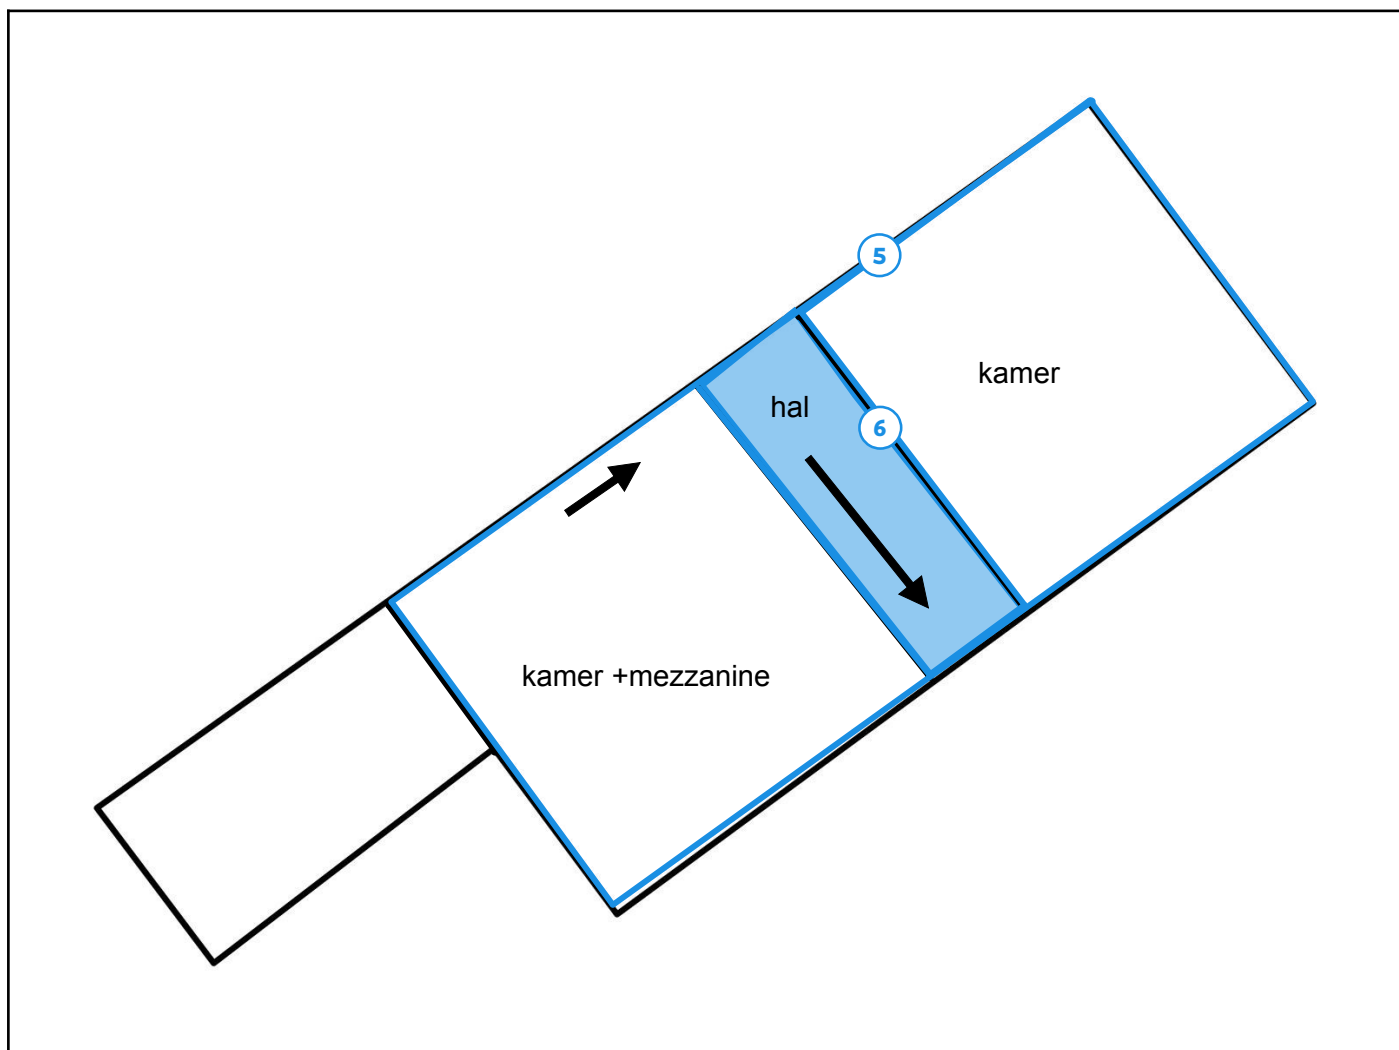
## Plan 1.3: Hoofdgebouw V2

Beschrijving	Type	Actie
5. Pleister muur	Geen asbest	-
6. Pleister plafond	Geen asbest	-

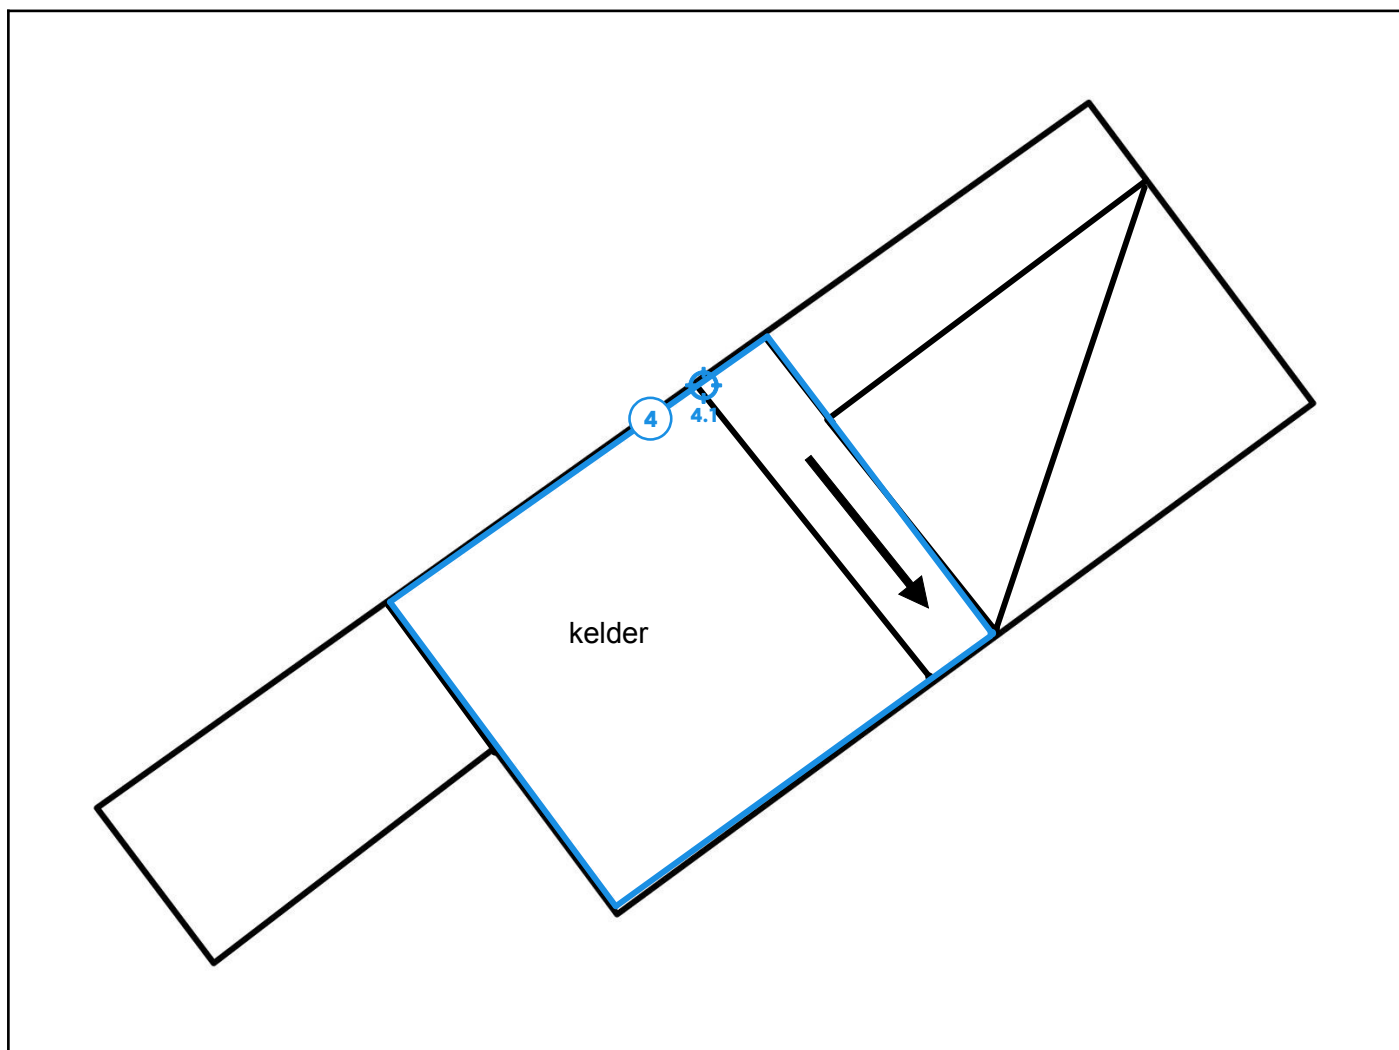
## Plan 1.5: Hoofdgebouw kelder

Beschrijving	Type	Actie
4. Cementering	Geen asbest	-
4.1 Code: Cementering	Mengmonster	-
