# Asbestinventarisatetest

24015N0004/00M000 - Kennedypark 1-40, 3300 Tienen  
Gemeenschappelijke delen

Attestnummer : 20250312-000073.000

**Asbestveilig** (maar niet asbestvrij)

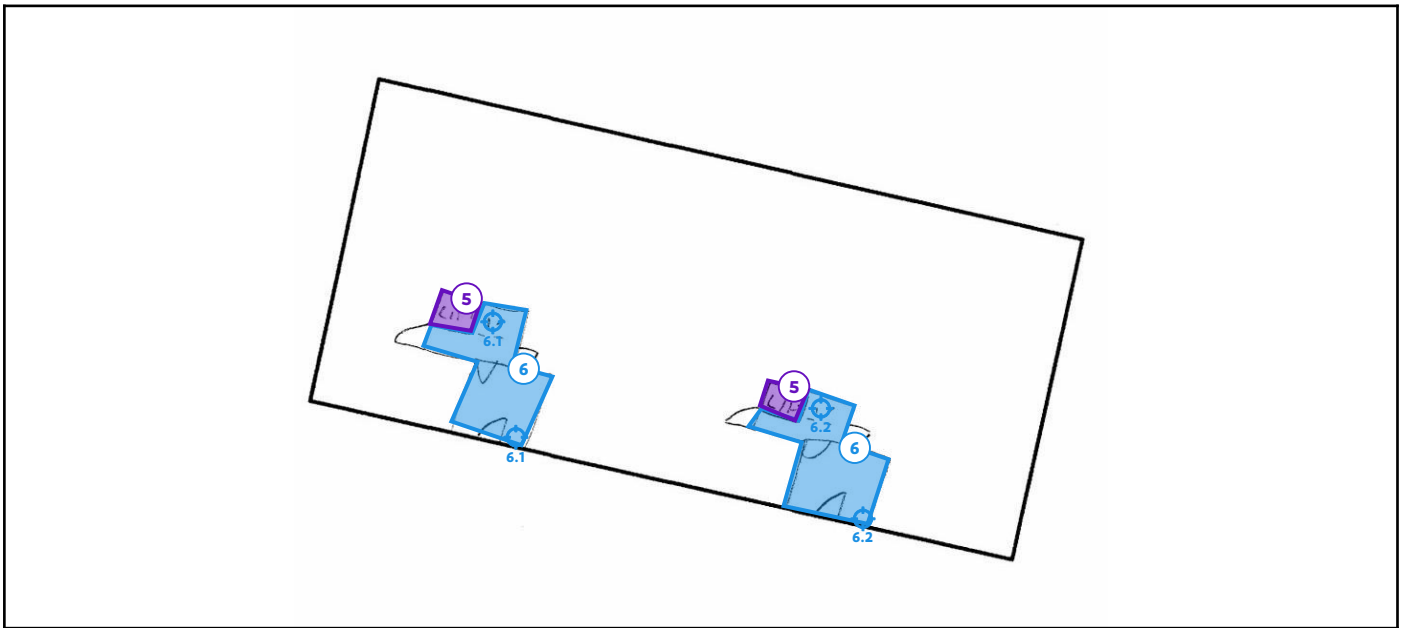
## Plan 1.2: gelijkvloers

Beschrijving	Type	Actie
5. liftinfrastructuur	Advies	-
6. pleisterwerk	Geen asbest	-
6.1 Code: 1	Mengmonster	-
6.2 Code: 2	Mengmonster	-

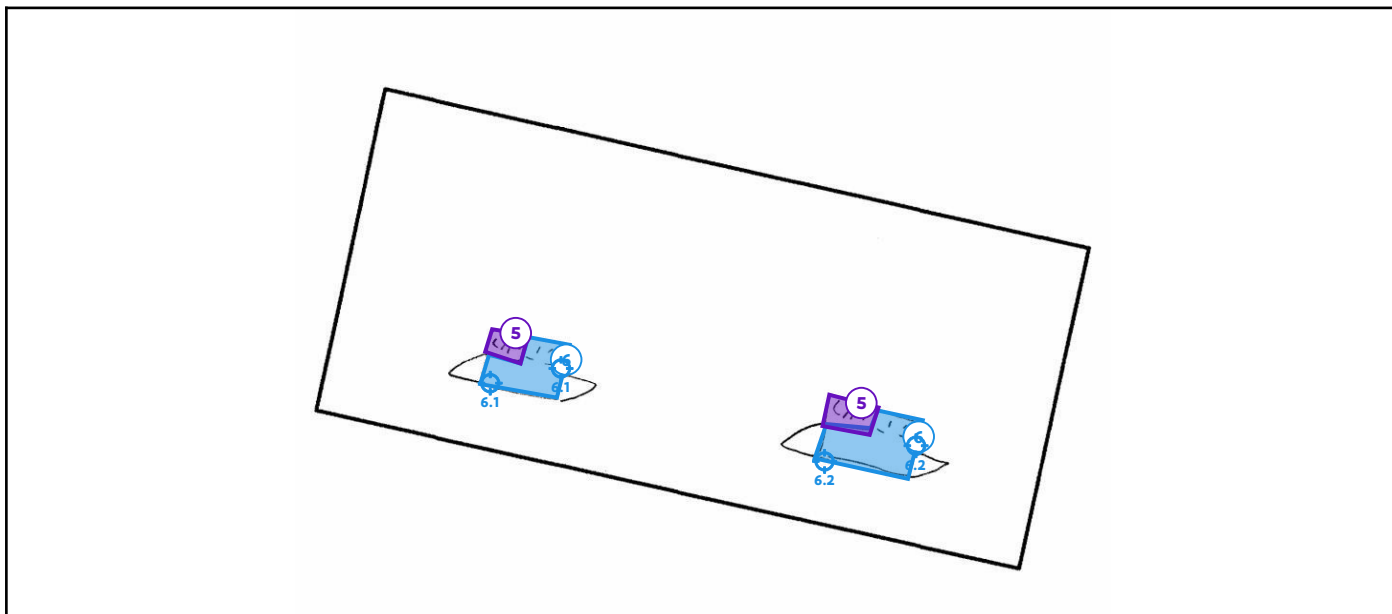
## Plan 1.3: bovenste verdieping (+9)

Beschrijving	Type	Actie
5. liftinfrastructuur	Advies	-
6. pleisterwerk	Geen asbest	-
6.1 Code: 1	Mengmonster	-
6.2 Code: 2	Mengmonster	-

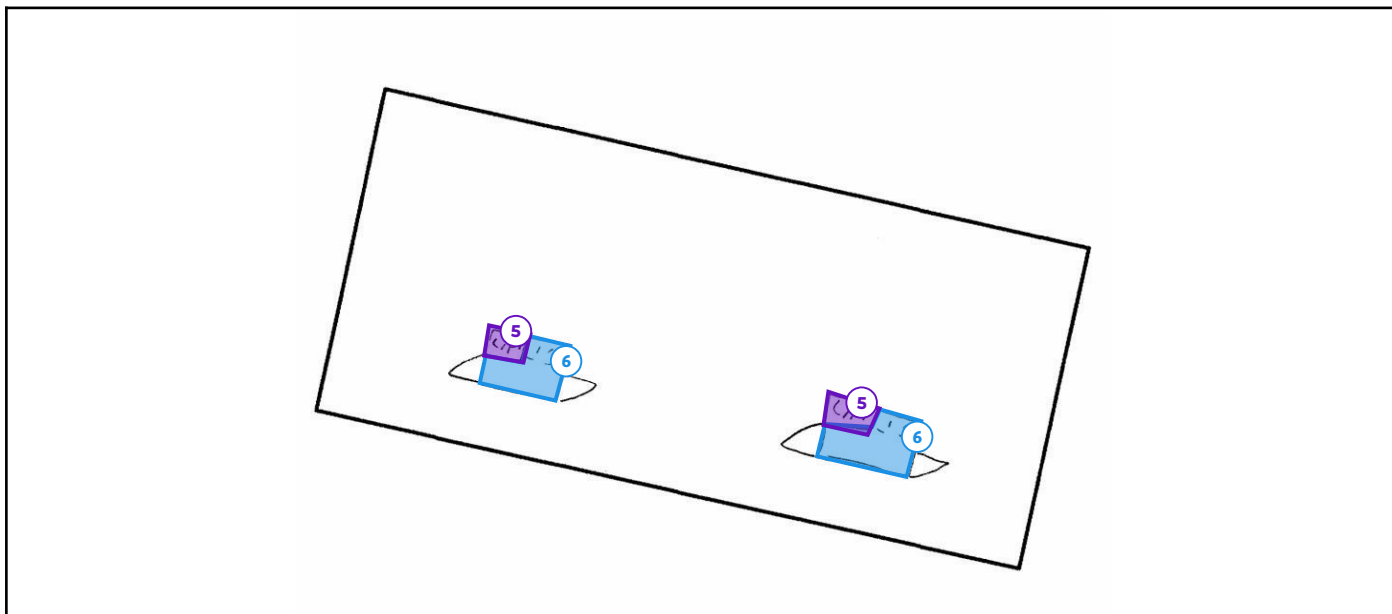
## Plan 1.4: +1 t.e.m. +8

Beschrijving	Type	Actie
5. liftinfrastructuur	Advies	-
6. pleisterwerk	Geen asbest	-

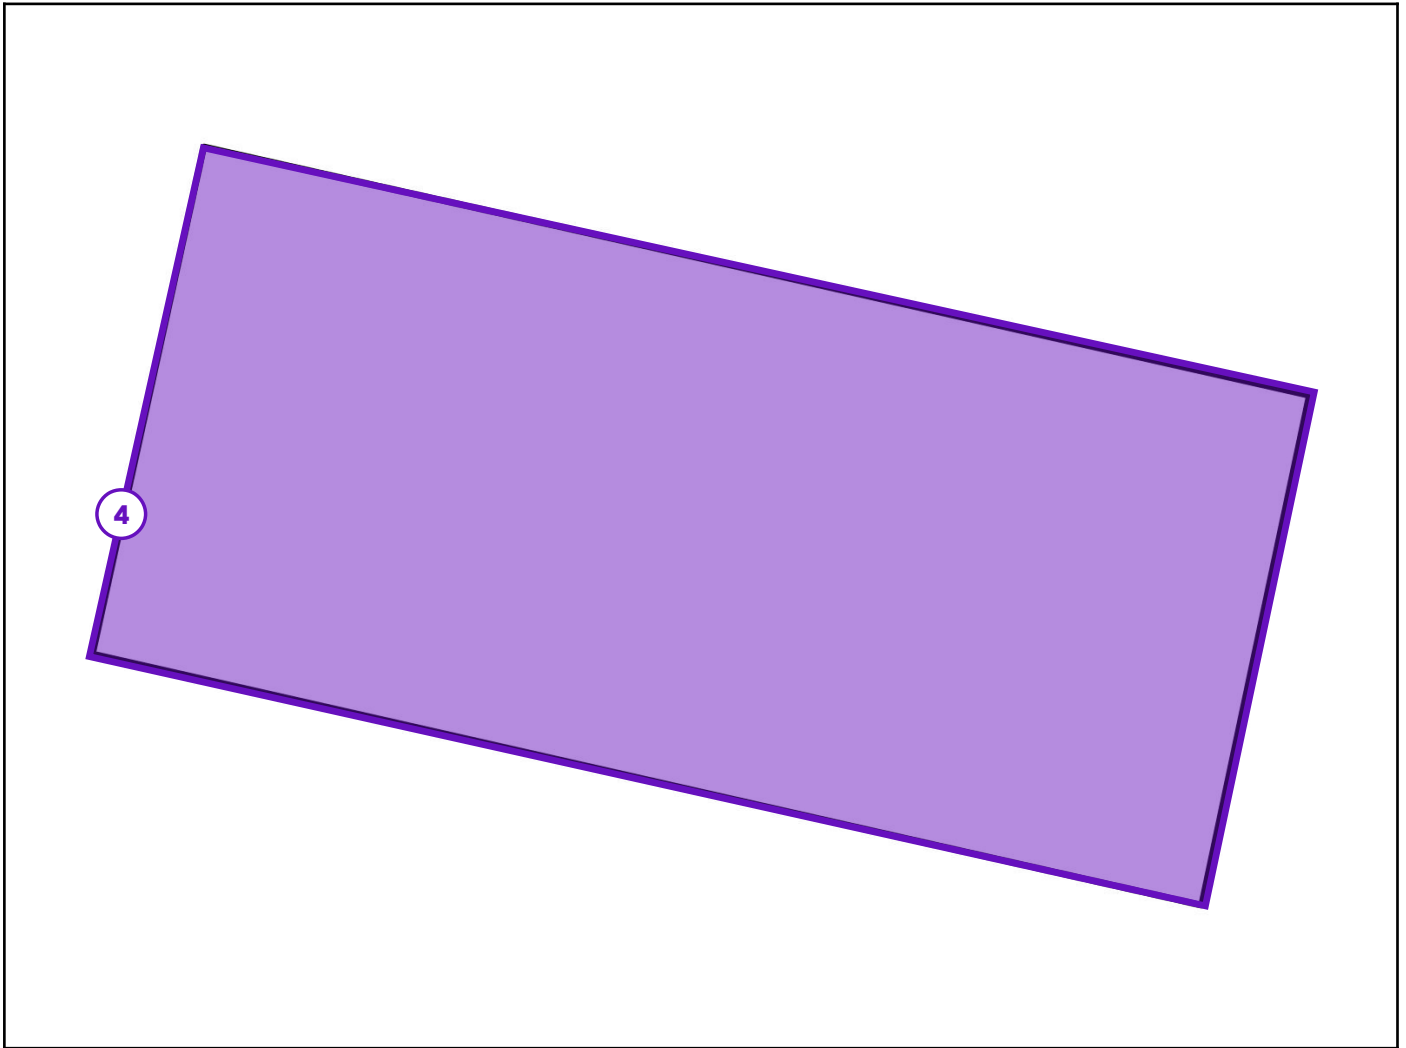
## Plan 1.5: dak residentie

Beschrijving	Type	Actie
4. dak	Advies	-
