Asbestinventarisatetest

Leuvensesteenweg 7, 3200 Aarschot

Attestnummer : 20260707-000020.000

Niet-asbestveilig

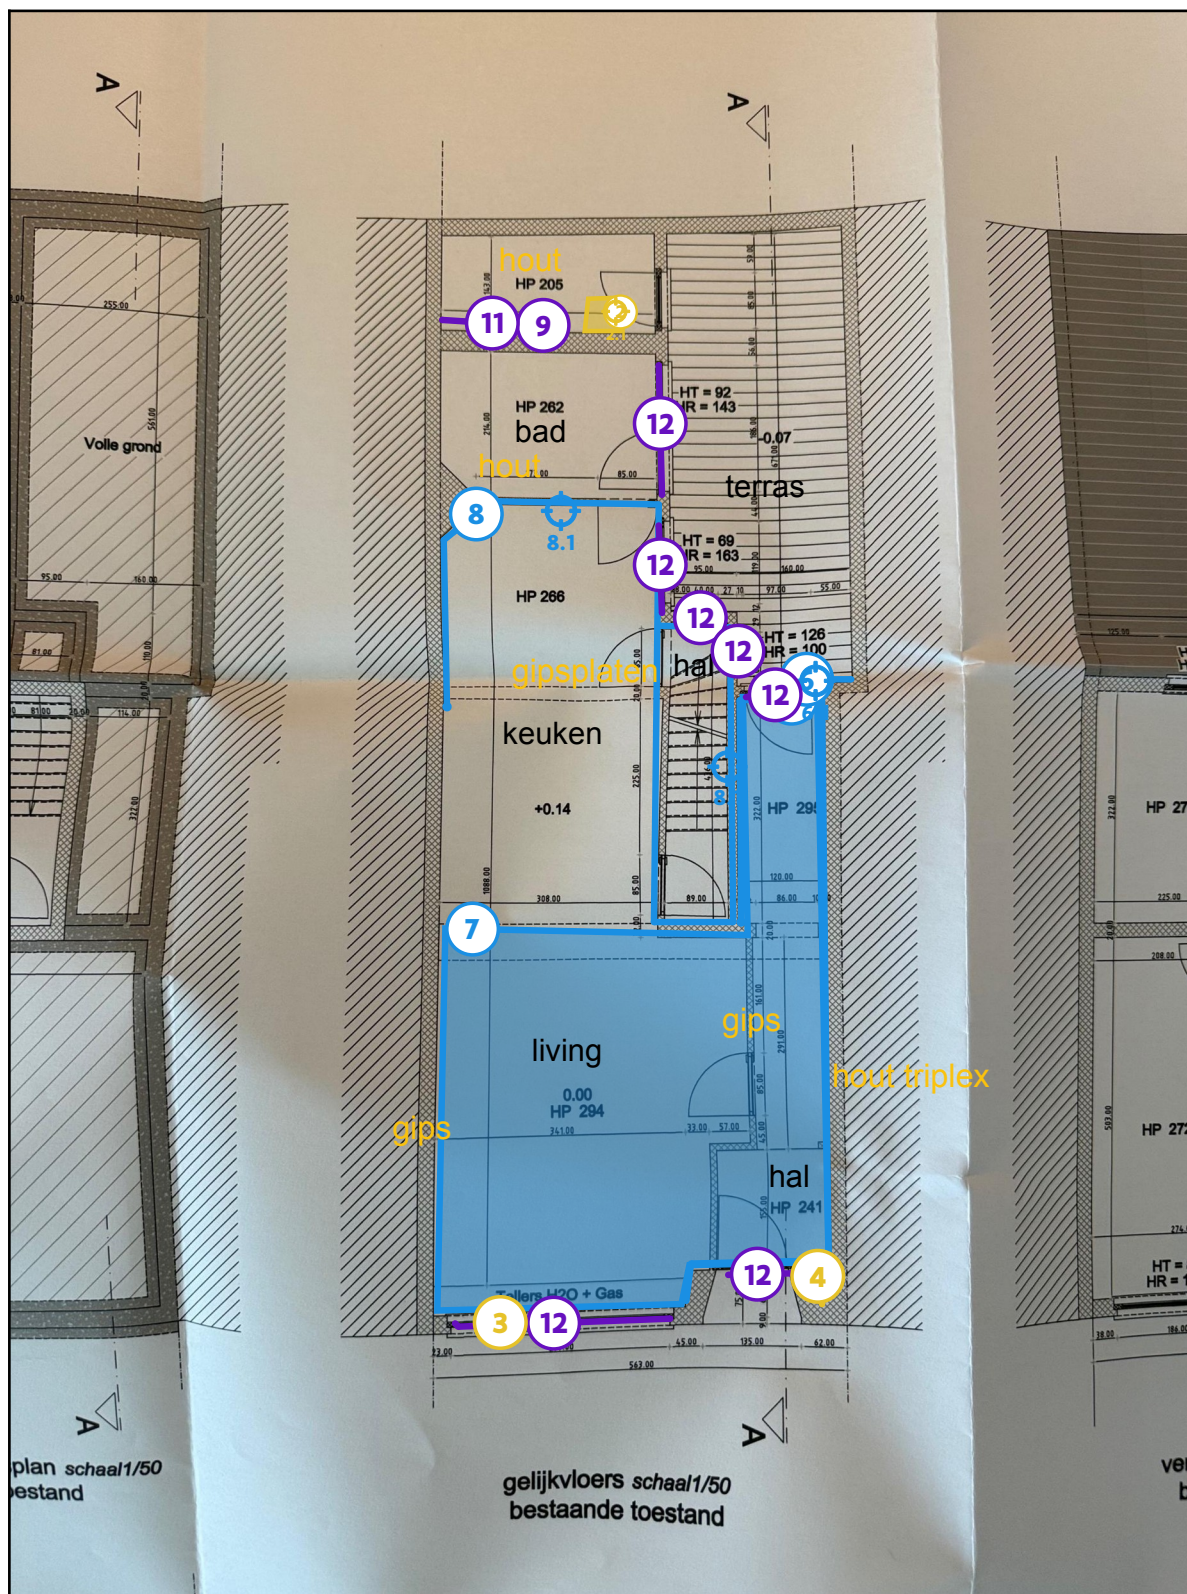
Plan 1.1: Grondplan

2. Menuiserie plaat cv	Asbestmateriaal	Zorgvuldig beheren
2.1 Code: Menuiserie	Puntmonster	-
3. Inleidingsbuis gas	Asbestmateriaal	Zorgvuldig beheren
4. Bakeliet teller	Asbestmateriaal	Zorgvuldig beheren
6. Cementering buiten	Geen asbest	-
6.1 Code: Cementering	Puntmonster	-
7. Pleister plafond	Geen asbest	-
8. Pleister muur	Geen asbest	-
8.1 Code: Pleister muur	Mengmonster	-
9. Chauffageketel 2010	Overige ruimte of materiaal	-
11. Leidingisolatie kunststof	Overige ruimte of materiaal	-
12. Pvc ramen siliconen	Overige ruimte of materiaal	-

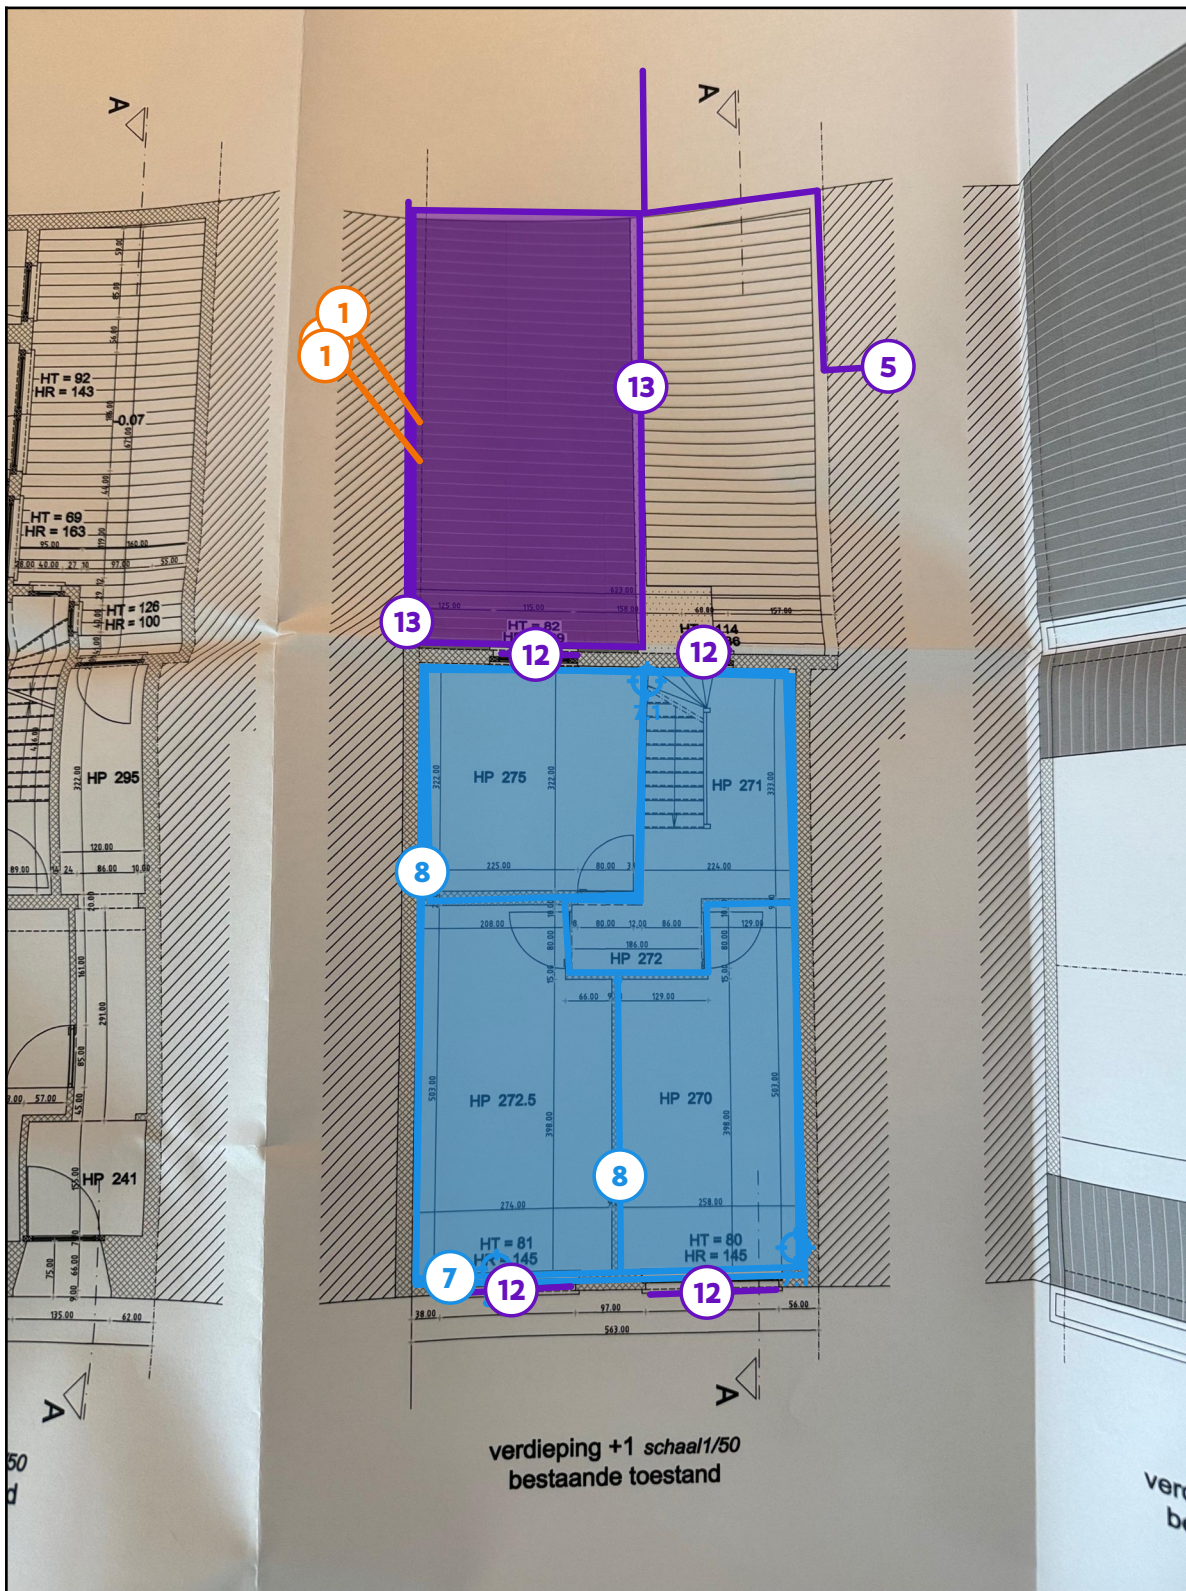
Plan 1.2: Verdiep1

1. Schouwen en hoed , op perceelsgrens buur	Asbestmateriaal	Verwijderen
5. Muurkappen buur	Advies	-
7. Pleister plafond	Geen asbest	-
7.1 Code: Pleister plafond	Mengmonster	-
8. Pleister muur	Geen asbest	-
8.1 Code: Pleister muur	Mengmonster	-
12. Pvc ramen siliconen	Overige ruimte of materiaal	-
13. Dakplaten metaal geprofileerd	Overige ruimte of materiaal	-

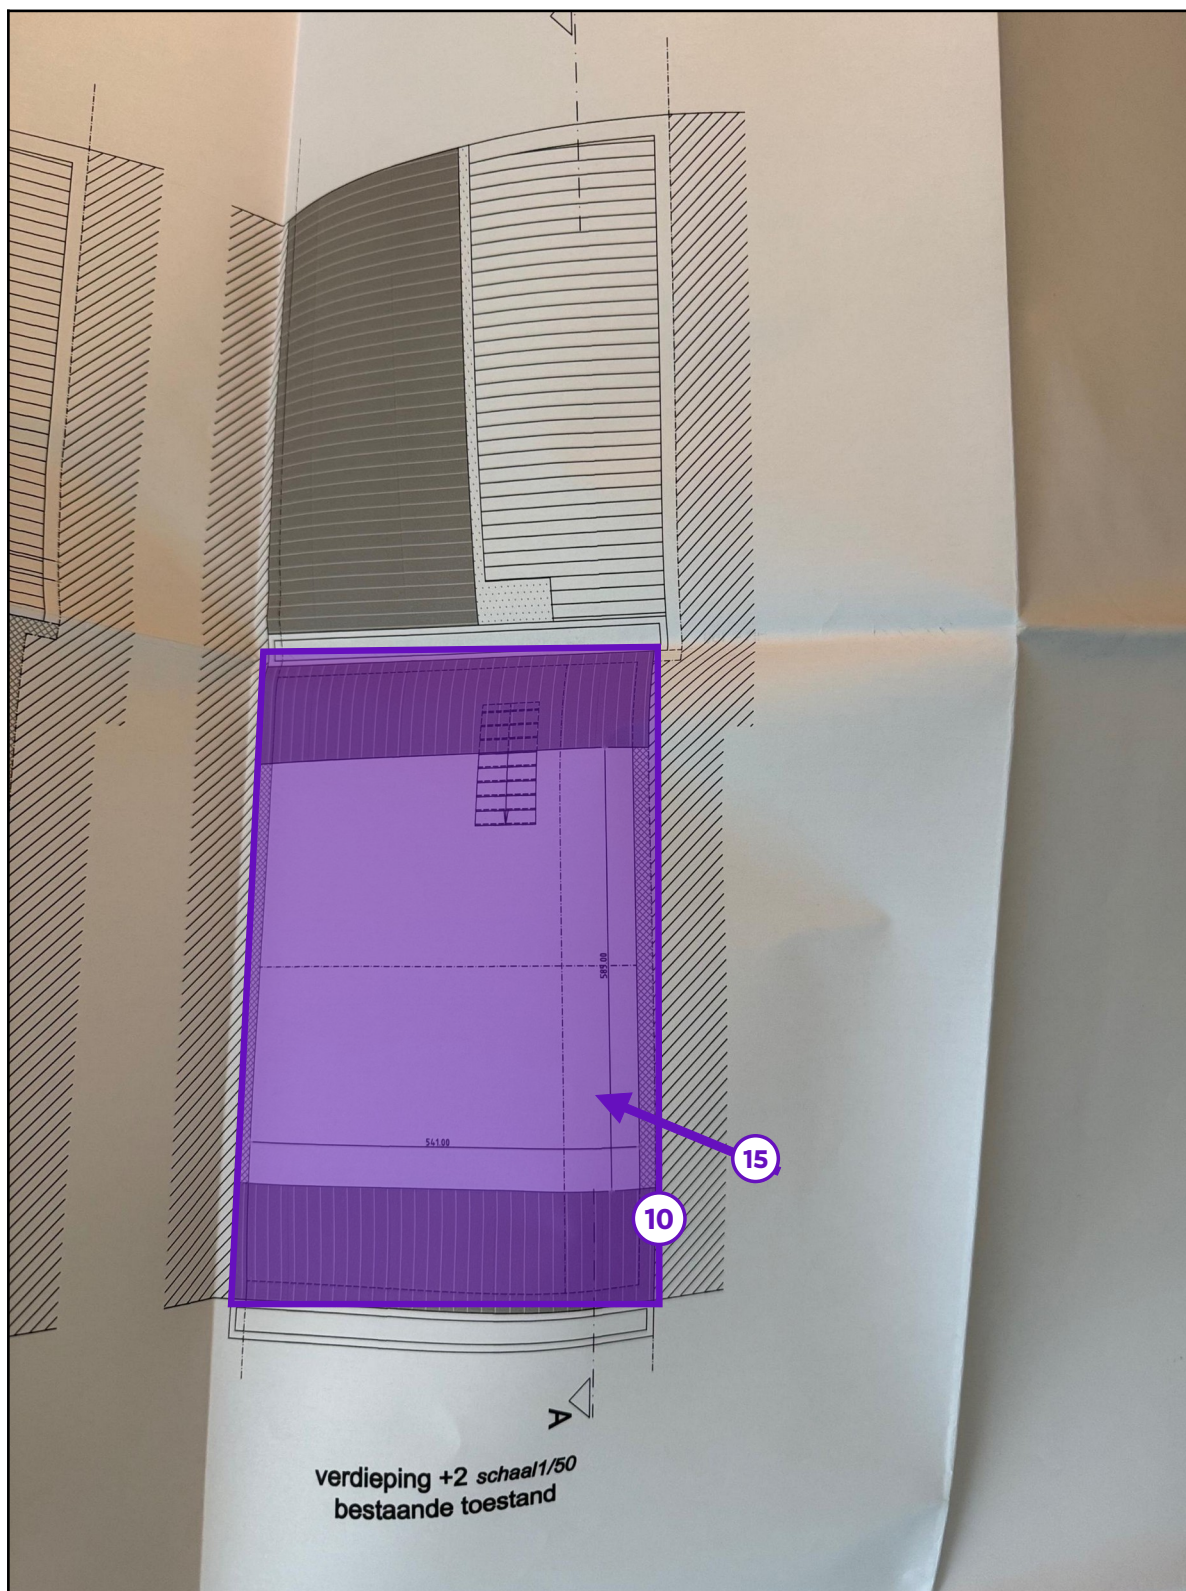
Plan 1.3: Zolder

10. Pannendak	Overige ruimte of materiaal	-
15. Onderdak geen	Overige ruimte of materiaal	-

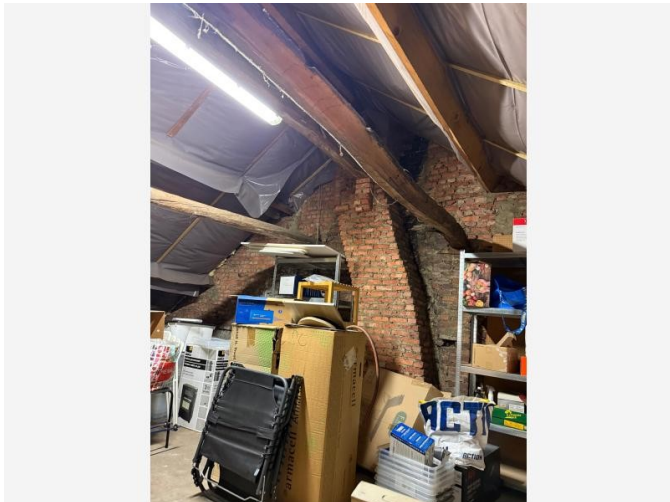
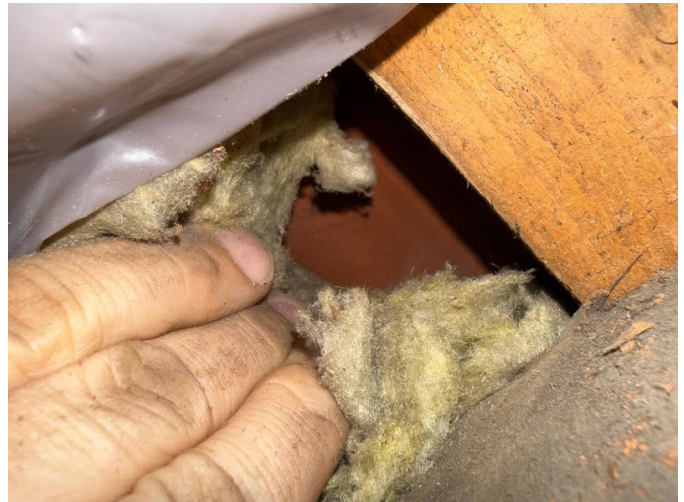
Beschrijving	Notitie	Terug te vinden op plannen
Fiche 14: Lift niet aanwezig	-	-
Fiche 15: Onderdak geen	geen zicht op onderdak keuken en badkamer , boven metaalplaten , onder volledig afgewerkt, hoofddak geen onderdak achter isolatie , onder isolatie wel plasticfolie	Plan 1.3: Zolder
