# Asbestinventarisatetest

Tieltseweg 325, 3202 Aarschot

Attestnummer : **20260505-000578.000**

**Asbestveilig** (maar mogelijk niet asbestvrij)

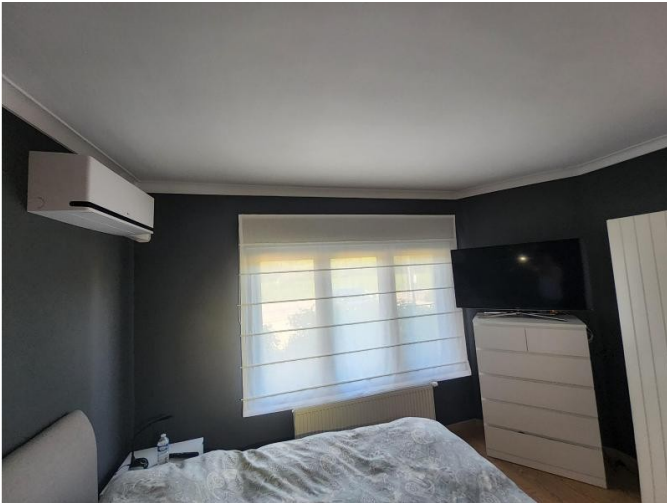
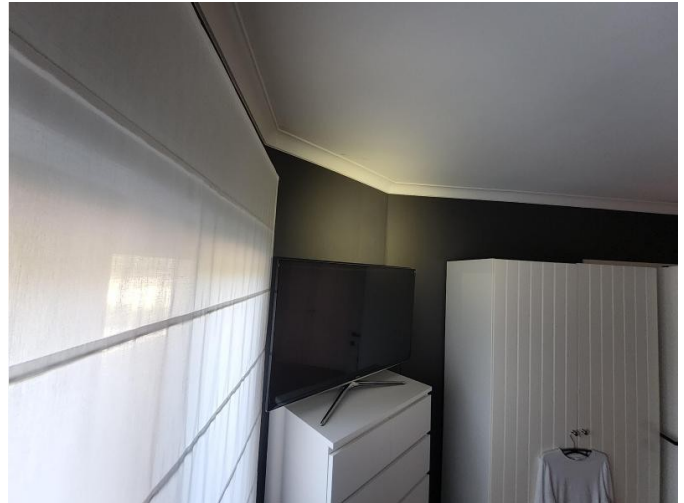
### Informatie over een materiaal dat de asbestdeskundige niet kan waarnemen of vaststellen

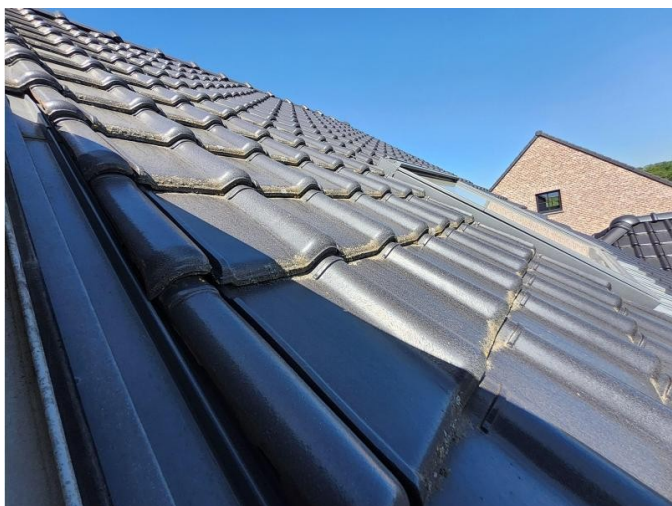
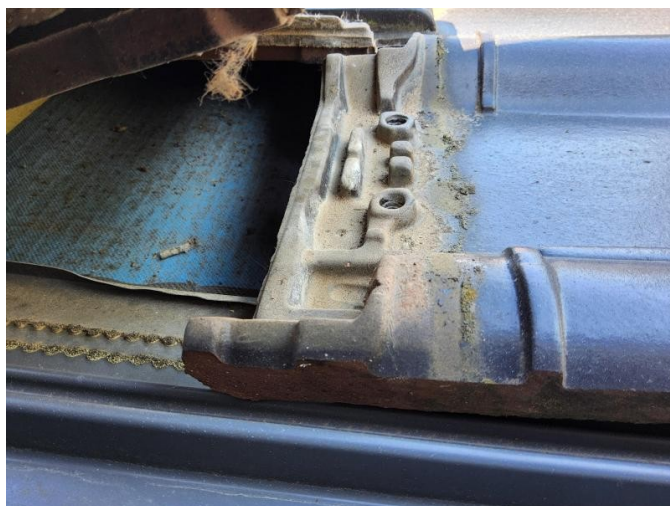
## Fiche 20: Onderdak hoofgebouw - blauwe onderdak folie

Beschrijving	Notitie	Terug te vinden op plannen
Fiche 20: Onderdak hoofgebouw - blauwe onderdak folie	Het onderdak van het hoofgebouw bestaat uit een blauwe onderdak folie.	Plan 1.2: Hoofgebouw - onderdak
Fiche 21: Dakbedekking - Pannen	Het dak van het hoofgebouw bestaat op heden uit een pannen dakbedekking.	Plan 1.1: Hoofgebouw - dakbedekking
Fiche 22: Gaswandketel "type Vaillant"	Op heden is er een recentere gaswandketel aanwezig met nodige nieuwere afvoerkanaalen (type Vaillant).	-
Fiche 23: Materialen van rookgaskanalen	<p>De woning werd recenter gerenoveerd, er zijn op heden geen verdachte kokers aanwezig.</p> <p>Wel is er in de slaapkamer een schuine wand, mogelijks was hier vroeger een schouw(koker) aanwezig. Bij grote structurele renovatie werken is het aangewezen verder onderzoek te doen.</p>	Plan 1.3: Hoofgebouw - schouwen
Fiche 24: Afdichtingsmateriaal (mastiek, kit, ...) aan schrijnwerk	Op heden zijn er visueel geen verdachte mastieken en/of kitten aanwezig aan de ramen en/of deuren bij de woning. Aangewezen is verder onderzoek te doen aan de ramen van de opbergplaats die op heden zijn afgeschermd.	-

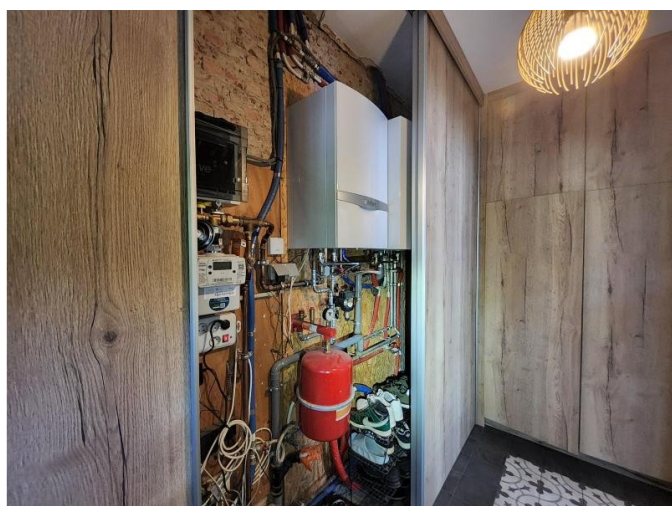
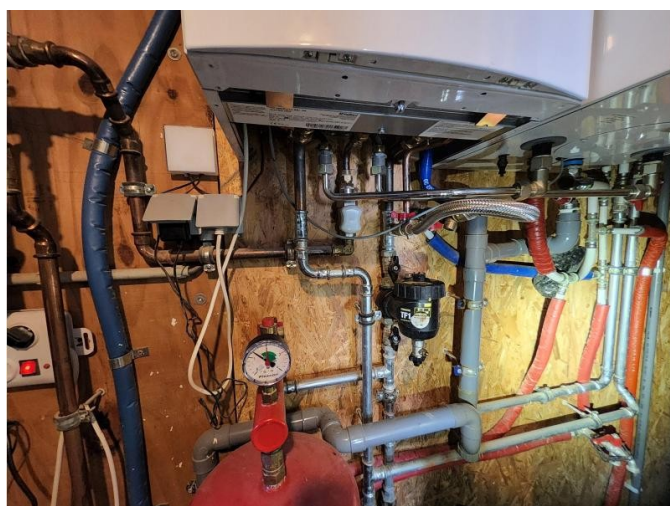
### Fiche 26: Leidingisolatie - niet aanwezig

Beschrijving	Notitie	Terug te vinden op plannen
Fiche 25: Materialen aan of in onderdelen en ruimtes - liftinfrastructuur	Er is op heden geen lift aanwezig in het gebouw.	-
Fiche 26: Leidingisolatie - niet aanwezig	Er waren op heden geen verdacht leidingisolatie aanwezig in de woning.	-
