# Asbestinventarisatetest

Escoriallaan 8, 3000 Leuven

Attestnummer : 20251029-000283.000

Uitgegeven op : 29.10.2025

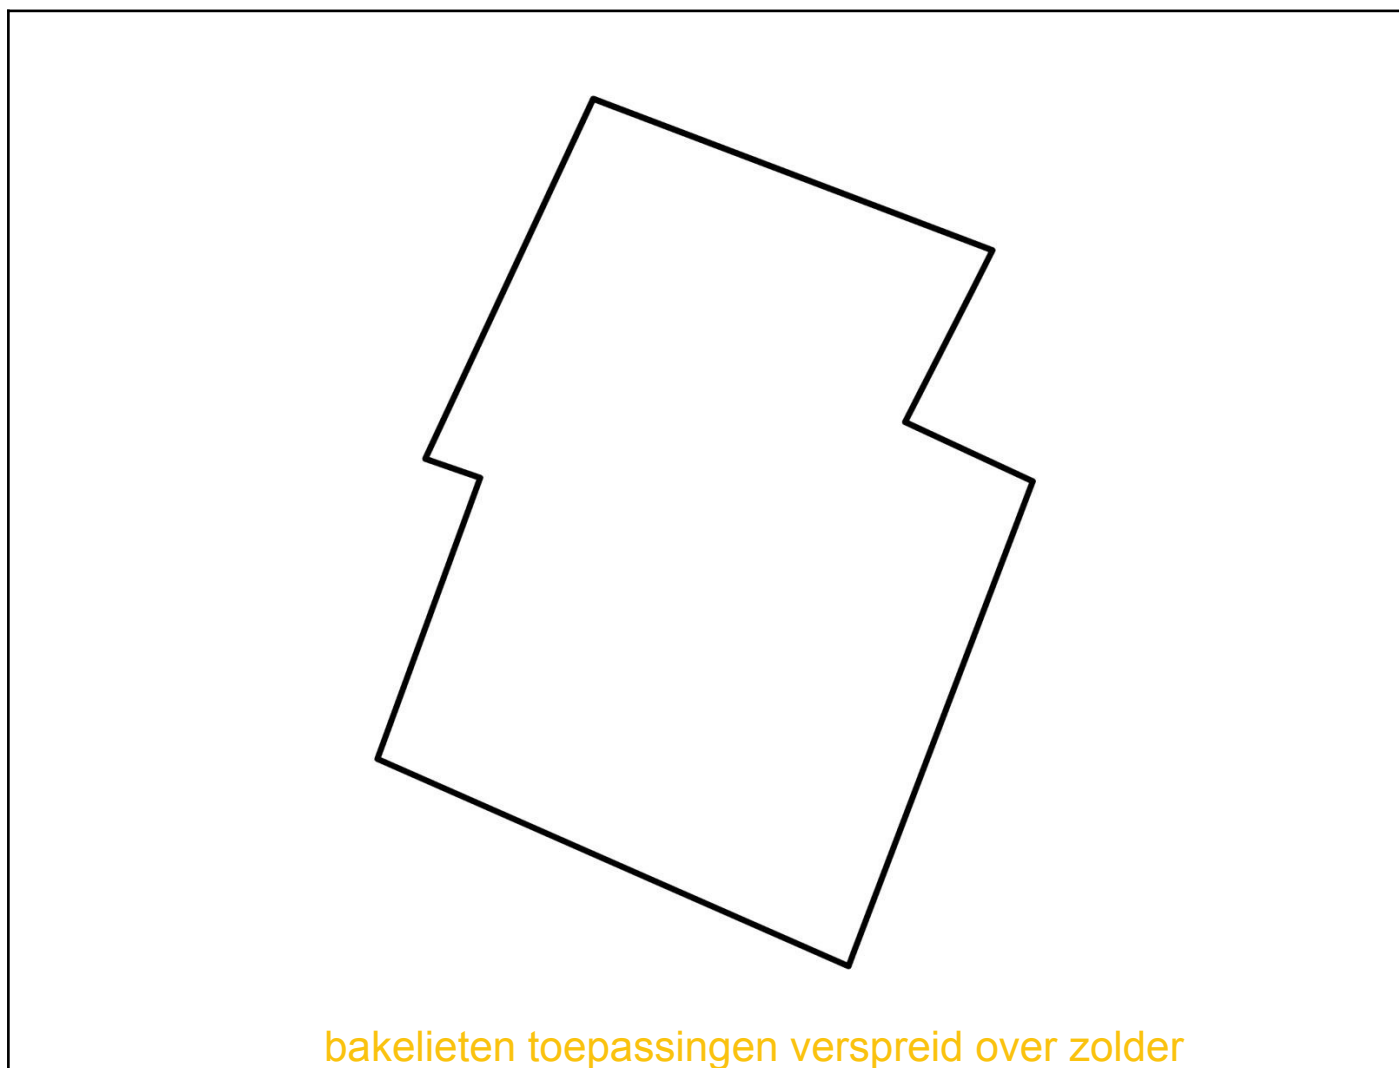
## Plan 1.4: woning zolderplan

| Beschrijving | Type | Actie |
|---|---|---|
| 3. Bakeliet (Radiatorkranen, aftakdozen, schakelaars,...) | Asbestmateriaal | Zorgvuldig beheren |

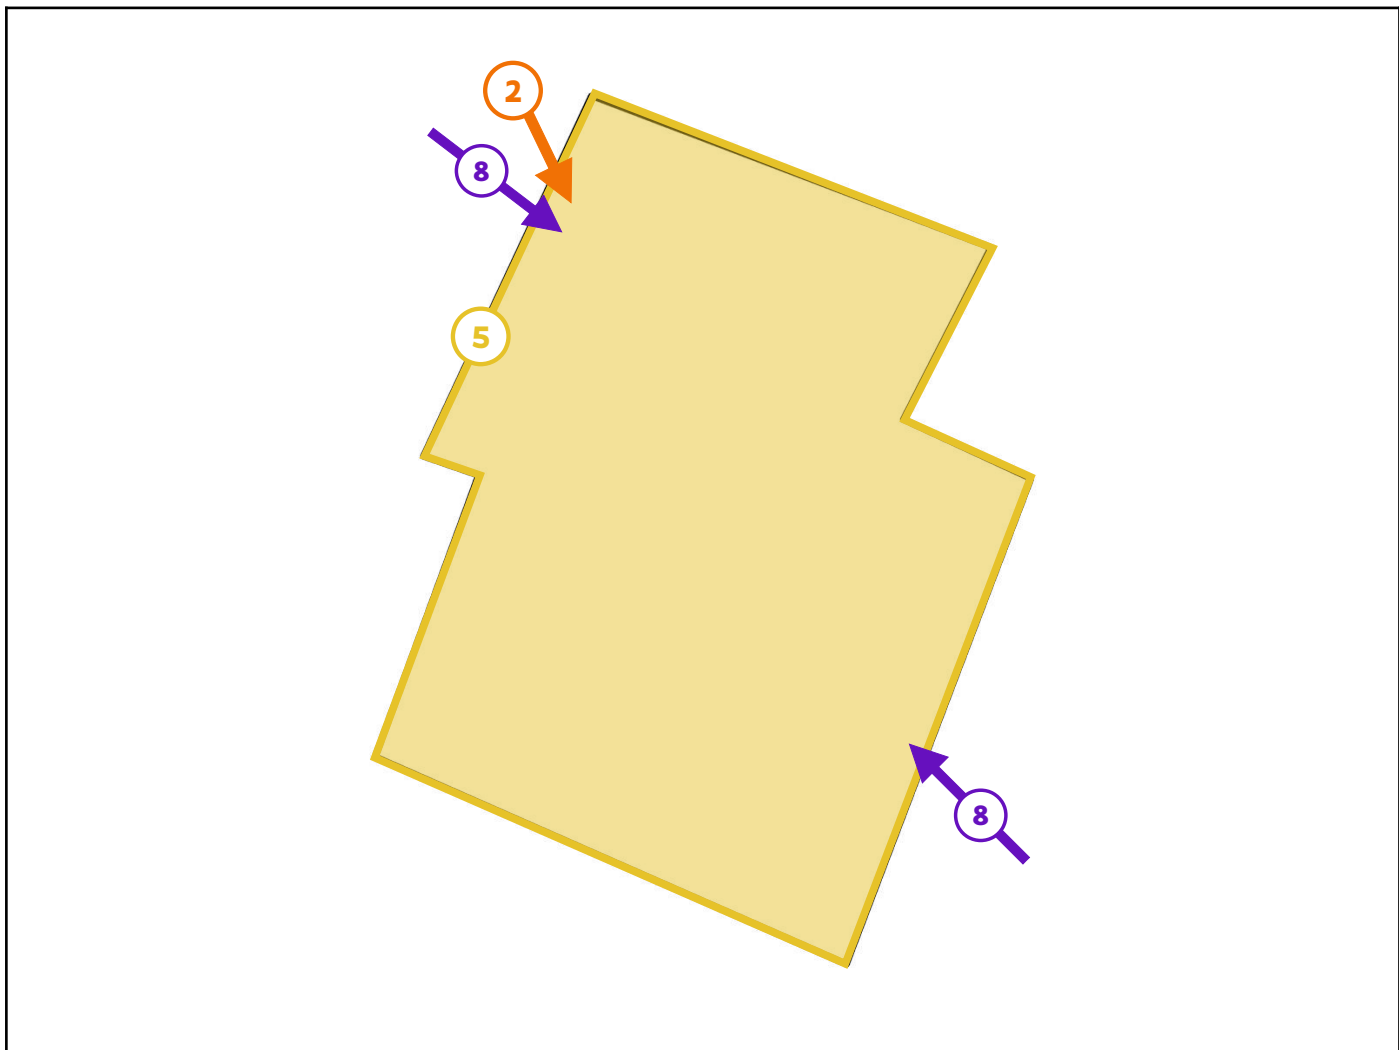
## Plan 1.5: woning dakplan

| Beschrijving | Type | Actie |
|---|---|---|
| 8. Schouwen | Beperking | - |
